# Full Plus Ekspertiz

## 34EMK605

Müşteri NSN MOTORLU ARAÇLAR TİCARET A.Ş.

| Plaka | 34EMK605 | Şanzıman Tipi | Otomatik |

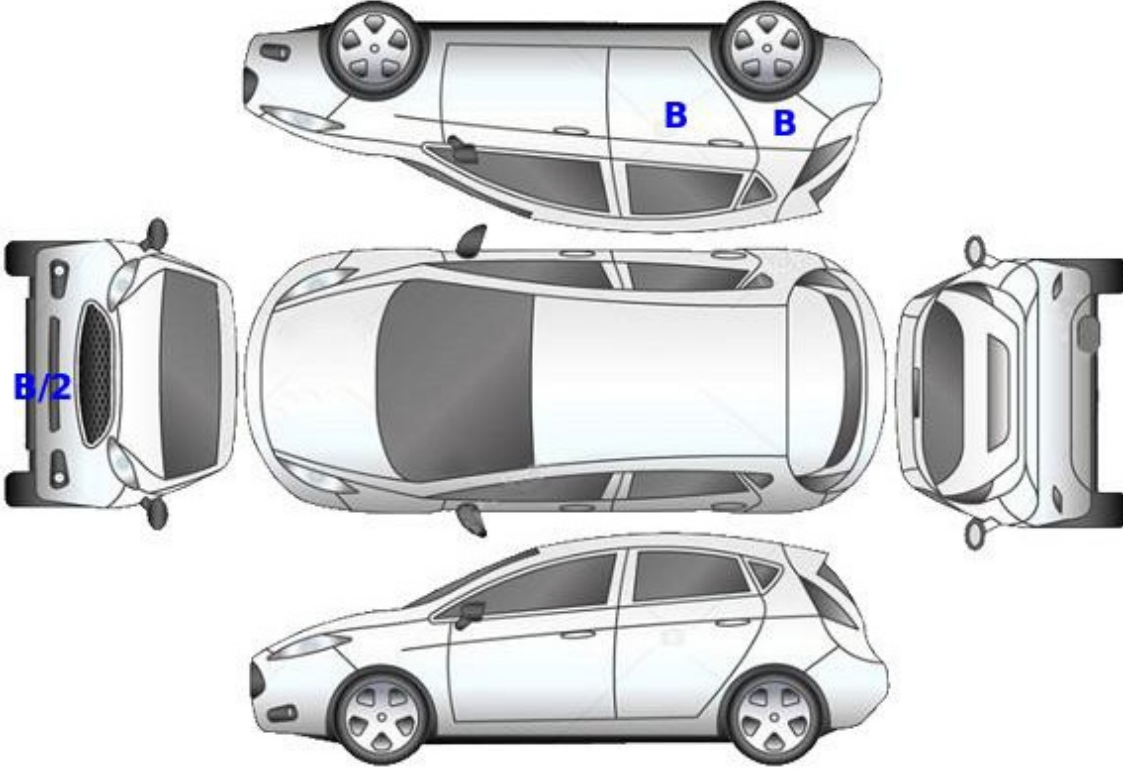
## Kaporta Kontrolü(Değişmiş Boyanmış kontrolü)

B: Boyalı

B/2: Lokal Boyalı

D: Değişmiş

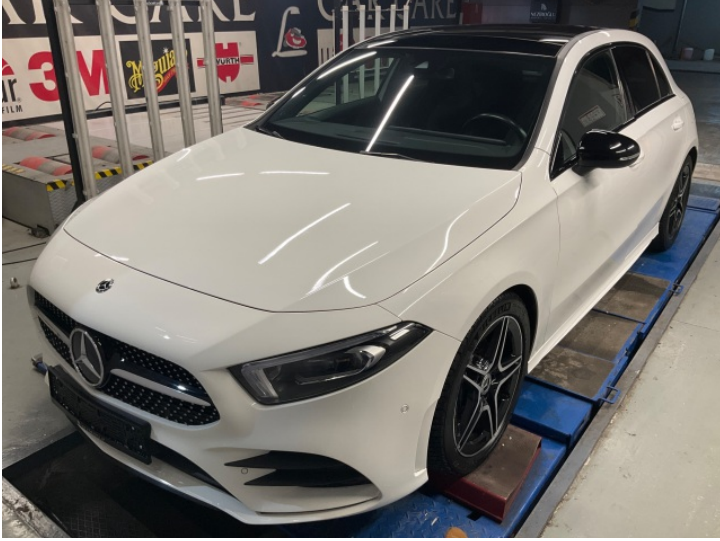
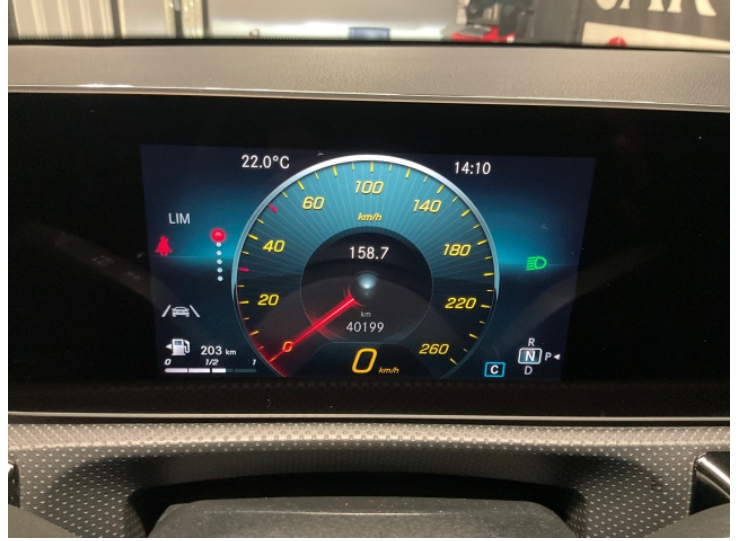
## Araç Resimleri

Tampon, ön, Ön tampon > Çizik

Marşbiyel, sağ, Marşbiyel plastiği, sağ > Çizik

Kaporta, C-direk, sol > Ezik

Kaporta, B-direk, sağ > Ezik
