Rapor Tarihi: 02.10.2025 14:24 Bayi No: 0601 Sayfa: 1/9  
Rapor No: 06-01-2422570 Araç Giriş Tarihi: 02.10.2025 13:10 Araç Çıkış Tarihi: 02.10.2025 14:24  
Mersis No: 0309073518100001

# Full Plus Ekspertiz

## 06FIR268

| Rengi | GRİ | Model | Tourneo Custom |

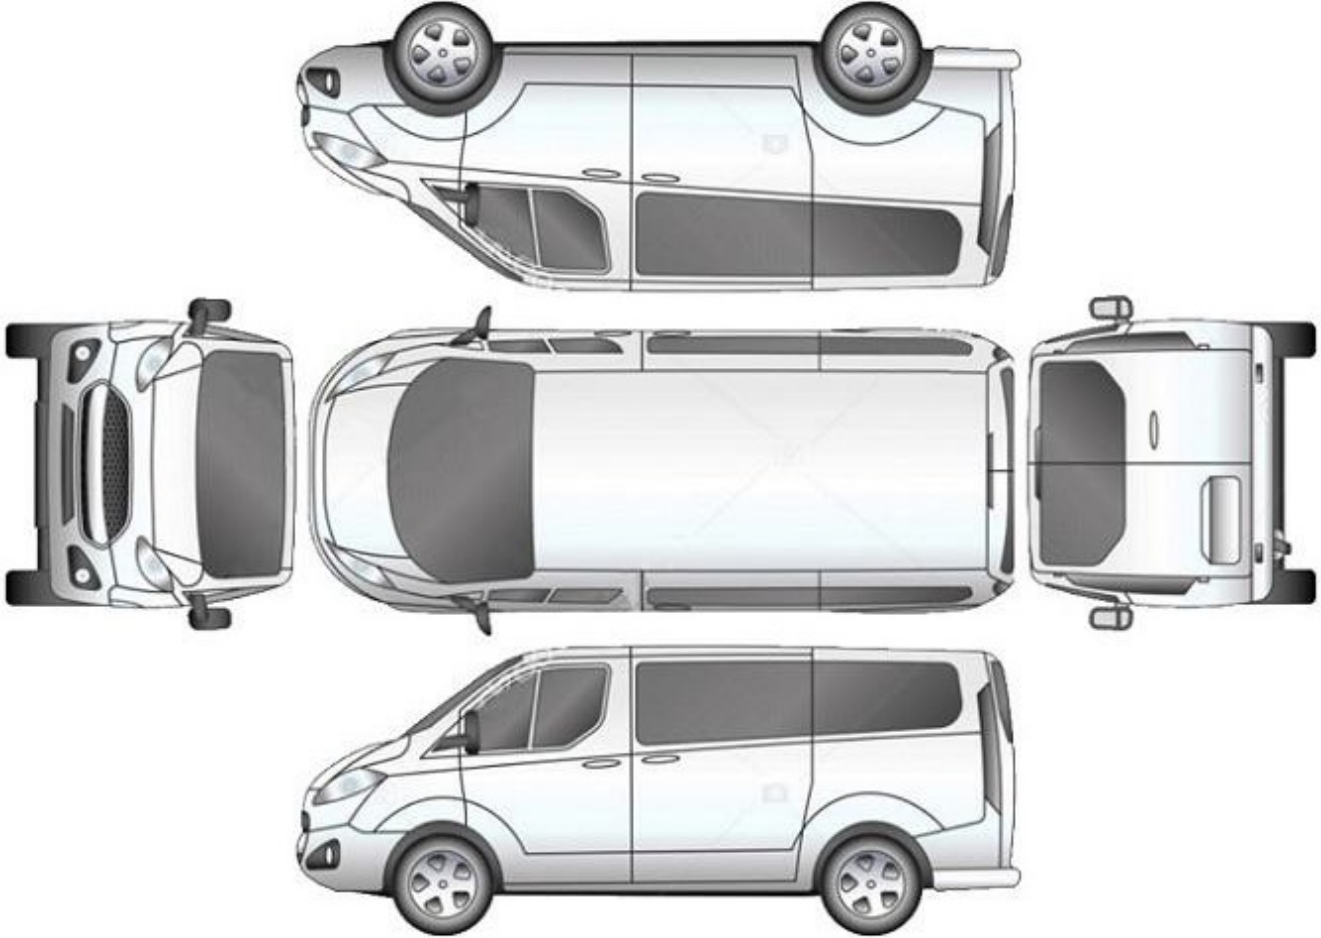
## Kaporta Kontrolü(Değişmiş Boyanmış kontrolü)

\*\*\*Araçta değişmiş ve boyanmış parça bulunmamaktadır\*\*\*

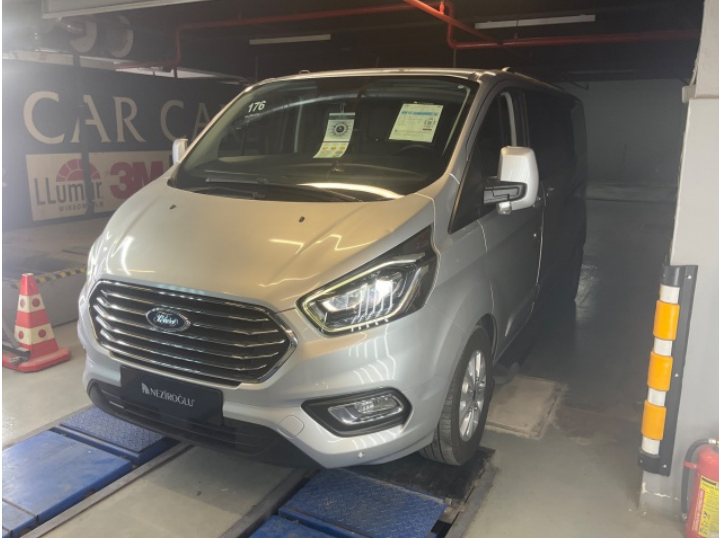
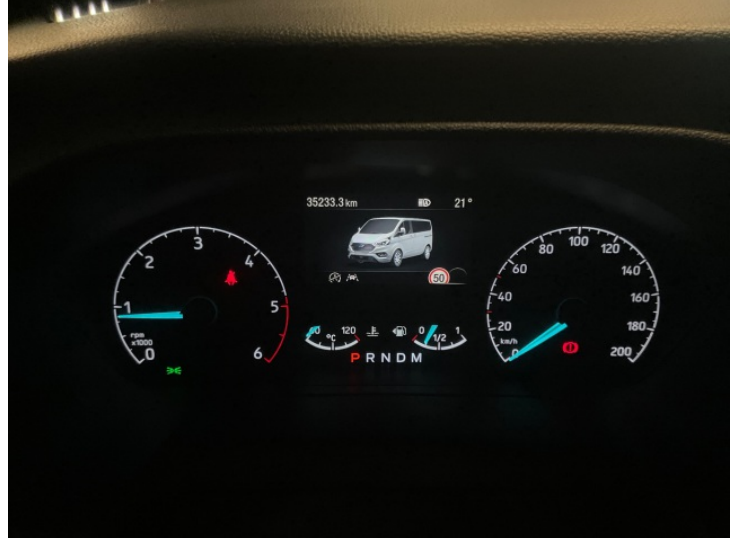
## Araç Resimleri

Kapı, sağ arka, Kapı, sağ arka > Çizik

Bagaj kapağı/kapısı, Bagaj kapısı > Çizik

Kapı, sol ön, Kapı, sol ön > Çizik

Camlar, Ön cam > Çizik

Kapı, sağ ön, Kapı, sağ ön > Çizik

Çamurluk, sağ arka, Çamurluk, sağ arka > Çizik

Motor kaputu, Motor kaputu > Ezik

Kapı, sol ön, Kapı, sol ön > Yakıcı Madde ile Zarar Görmüş

Motor kaputu, Motor kaputu > Taş İzi

Tavan, Tavan > Yakıcı Madde ile Zarar Görmüş
