# Full Plus Ekspertiz

## 06CTN641

## Araç Bilgileri

| Rengi | SİYAH | Model | EQE |

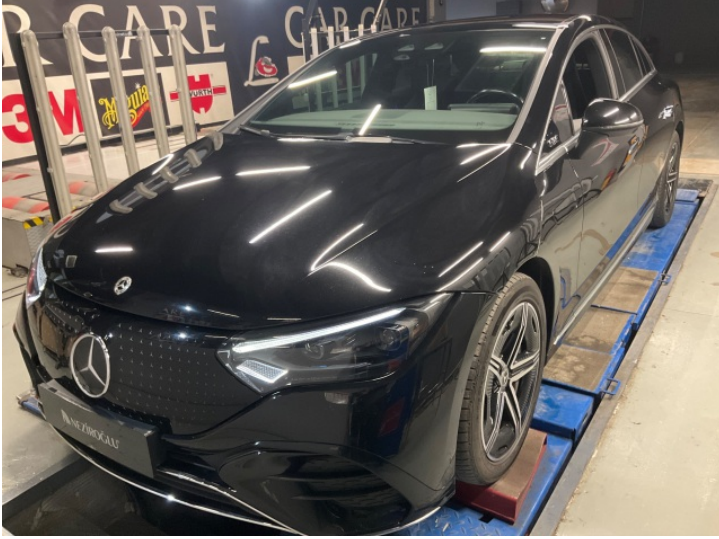
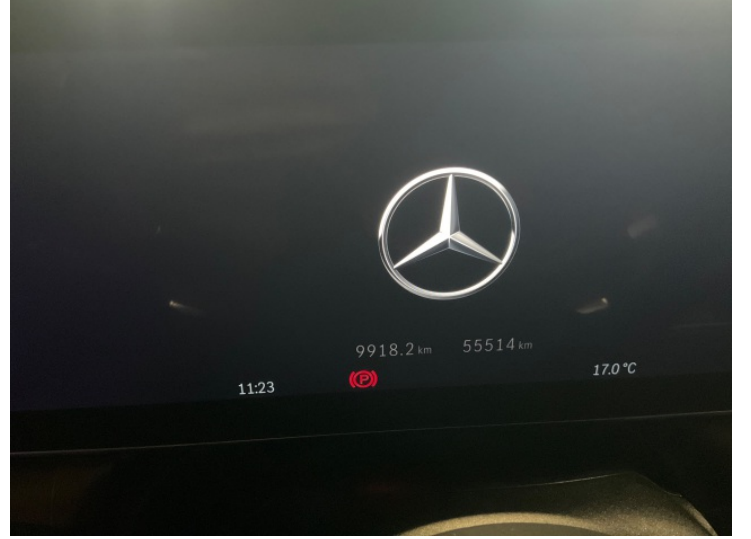
## Araç Resimleri

Tampon, ön, Ön tampon > Çizik

Marşbiyel, sağ, Marşbiyel plastiği, sağ > Çizik

Marşbiyel, sol, Marşbiyel plastiği, sol > Çizik

Tampon, arka, Arka tampon > Ezik

Çamurluk, sol arka, Çamurluk, sol arka > Standart Dışı Onarım

Kapı, sol ön, Kapı, sol ön > Noktasal Ezik

Ön cam - Taş izi

Motor kaputu ve ön iki çamurluk şeffaf folyo ile kaplı olduğu için gözle boya kontrolü yapılamamıştır.araç alt kaplaması deforme ve standart dışı onarım mevcut.sağ ön davlumbaz kırık.jant yüzeylerinde çizikler mevcut.
