# Full Plus Ekspertiz

## 06F KB384

## Araç Bilgileri

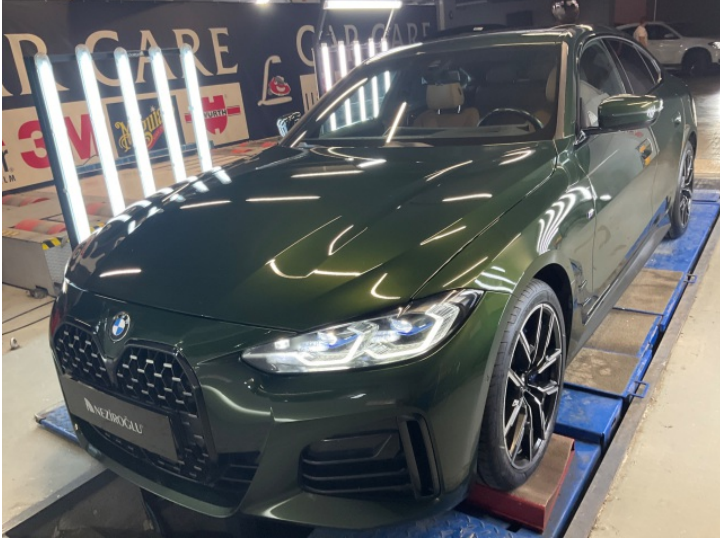
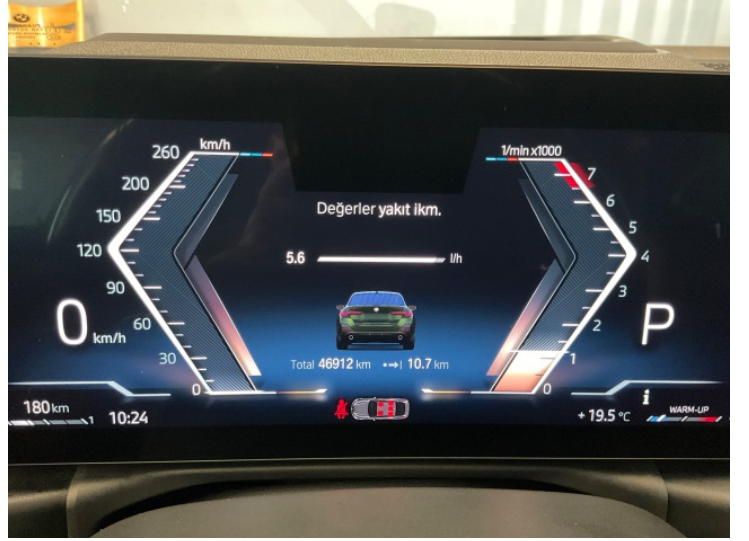
## Araç Resimleri

## Çizik

Tampon, arka, Arka tampon > Çizik

## Diğer

Tampon, ön, Ön tampon > Rötüş

Camlar, Ön cam > Taş izi

Motor kaputu, Motor kaputu > Taş izi

Araç geneli kılcal çizikler mevcut. Jant yüzeylerinde ufak çizikler mevcut.
