# Full Plus Ekspertiz

## 06FKH380

Müşteri NSN MOTORLU ARAÇLAR TİCARET A.Ş.

| Marka | Audi | Motor Hacmi | 1968cc |

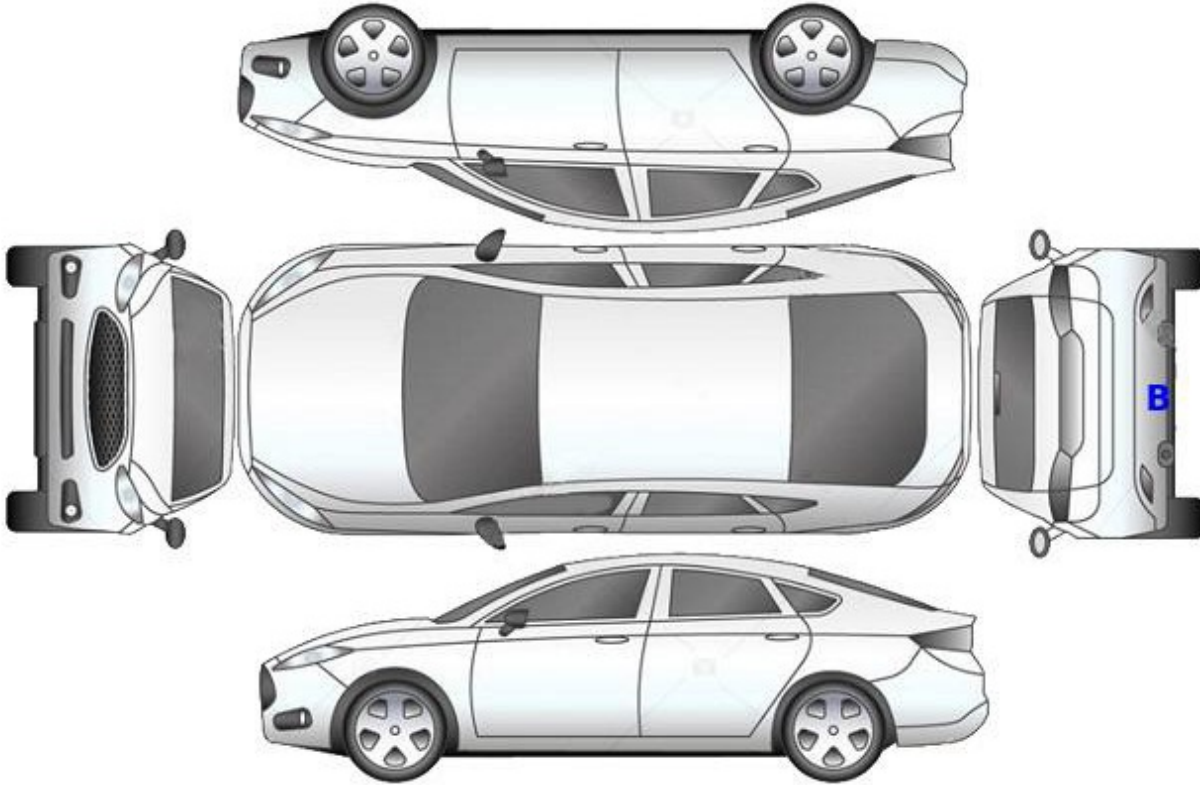
## Kaporta Kontrolü(Değişmiş Boyanmış kontrolü)

B: Boyalı

B/2: Lokal Boyalı

D: Değişmiş

Araç geneli boya mikron değerleri yüksek. Sağ ve sol ön çamurluk şeffaf folyo ile kaplı olduğu için gözle boya ve kusur kontrolü yapılamamıştır.

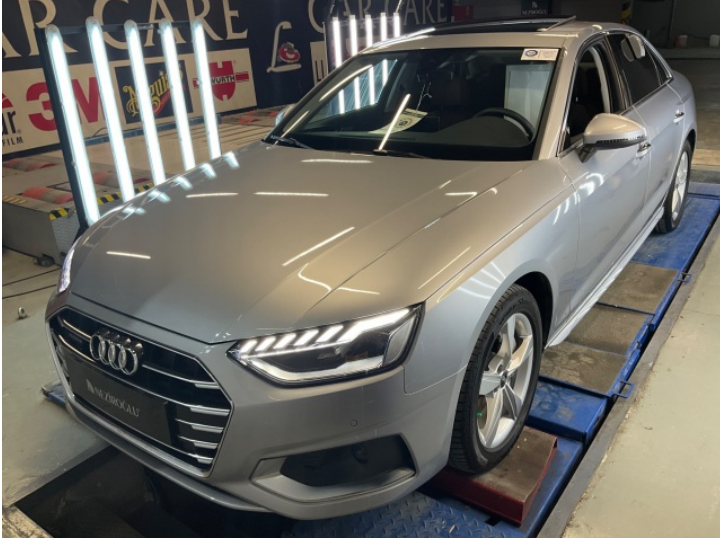
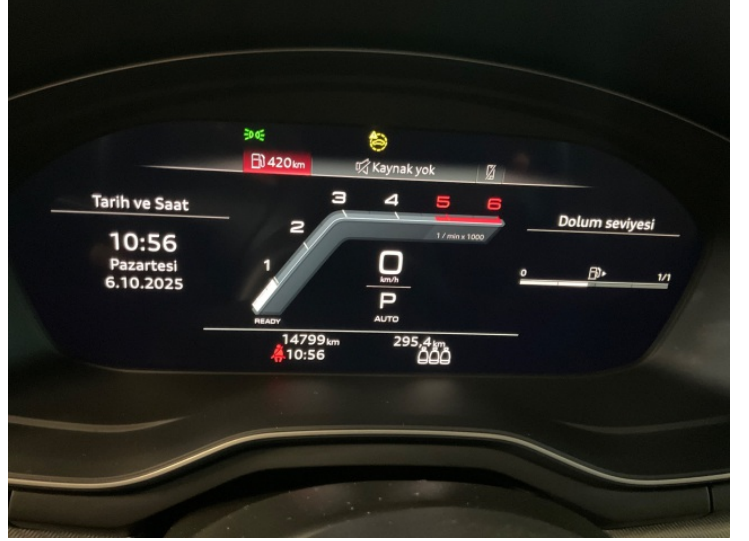
## Araç Resimleri

Çamurluk, sağ arka, Çamurluk,  
sağ arka > Noktasal Ezik
