Rapor Tarihi: 03.10.2025 13:17 Bayi No: 0601 Sayfa: 1/9  
Rapor No: 06-01-1422982 Araç Giriş Tarihi: 03.10.2025 12:51 Araç Çıkış Tarihi: 03.10.2025 13:17  
Mersis No: 0309073518100001

# Full Plus Ekspertiz

## 06ERF821

Müşteri NSN MOTORLU ARAÇLAR TİCARET A.Ş.

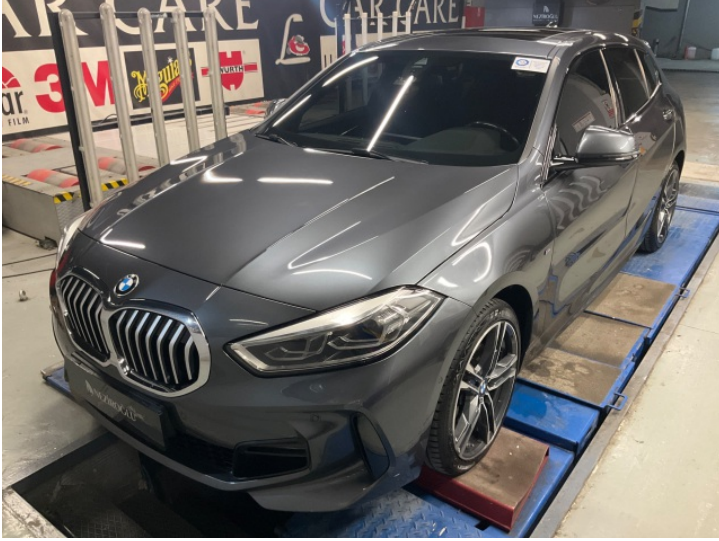
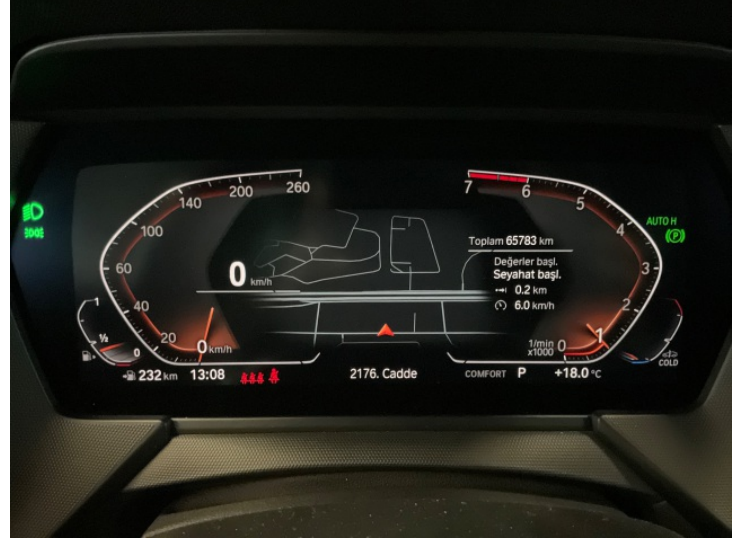
## Araç Resimleri

Dikiz aynası, sağ, Dış dikiz aynası kapağı > Çizik

Dikiz aynası, sol, Dış dikiz aynası kapağı > Çizik

Çamurluk, sol, Çamurluk, sol > Çizik

Kapı, sağ arka, Kapı, sağ arka > Ezik

Tampon, ön, Ön tampon > Ezik

Çamurluk, sağ arka, Çamurluk, sağ arka > Ezik
