Rapor Tarihi: 08.10.2025 11:13 Bayi No: 0601 Sayfa: 1/9  
Rapor No: 06-01-1424268 Araç Giriş Tarihi: 08.10.2025 10:41 Araç Çıkış Tarihi: 08.10.2025 11:13  
Mersis No: 0309073518100001

# Full Plus Ekspertiz

## 06DSK395

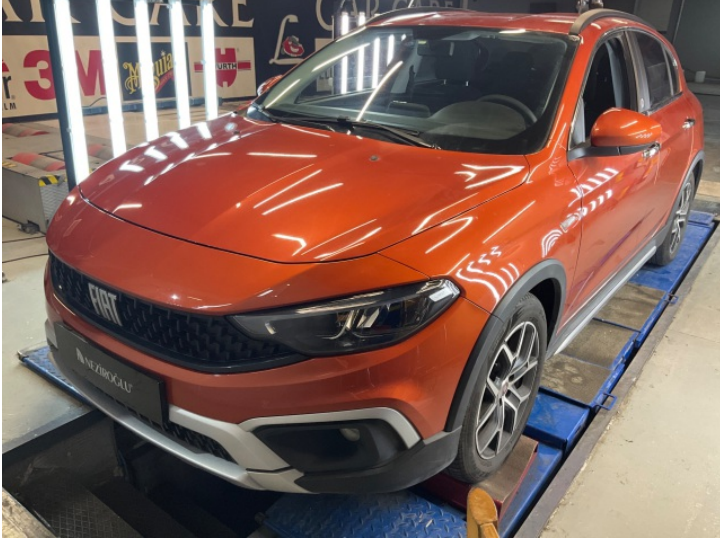
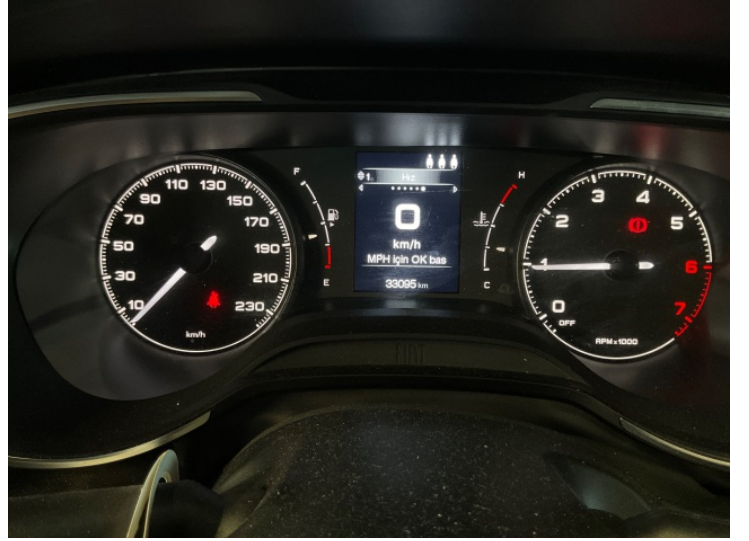
## Araç Resimleri

Kapı, sol arka, Kapı, sol arka > Çizik

Tampon, arka, Arka tampon > Çizik

Tampon, ön, Ön tampon > Çizik

Dikiz aynası, sağ, Dış dikiz aynası kapağı > Çizik

Dikiz aynası, sol, Dış dikiz aynası kapağı > Çizik

Çamurluk, sağ arka, Çamurluk, sağ arka > Yüzeysel Çizik

Kapı, sağ arka, Kapı, sağ arka > Standart Dışı Onarım

Çamurluk, sağ arka, Çamurluk, sağ arka > Yakıcı Madde Ile Zarar Görmüş

Motor kaputu, Motor kaputu > Yakıcı Madde Ile Zarar Görmüş

Çamurluk, sol, Çamurluk, sol > Yakıcı Madde Ile Zarar Görmüş

Kapı, sol ön, Kapı, sol ön > Yakıcı Madde Ile Zarar Görmüş

Kapı, sol arka, Kapı, sol arka > Yakıcı Madde Ile Zarar Görmüş

Tavan, Tavan > Yakıcı Madde Ile Zarar Görmüş

Jant yüzeylerinde çizikler mevcut.
