# Full Plus Ekspertiz

## 06FME148

Müşteri NSN MOTORLU ARAÇLAR TİCARET A.Ş.

| Rengi | YEŞİL | Model | 308 |

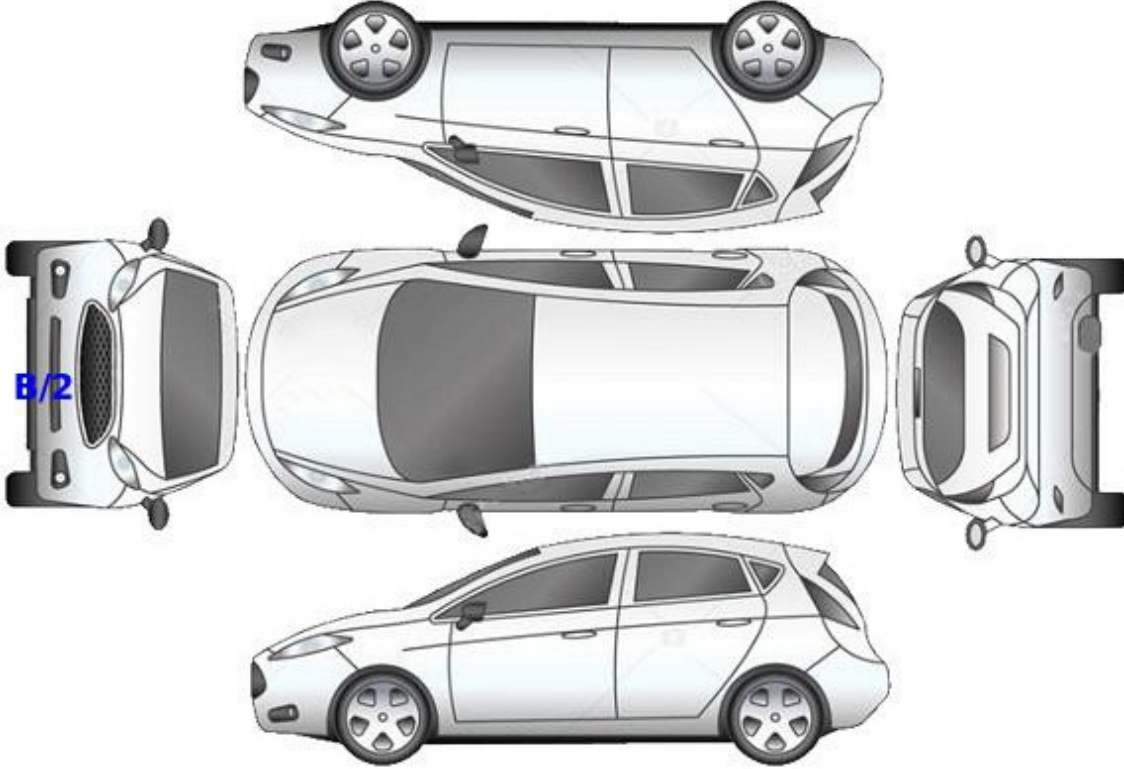
## Kaporta Kontrolü(Değişmiş Boyanmış kontrolü)

B: Boyalı

B/2: Lokal Boyalı

D: Değişmiş

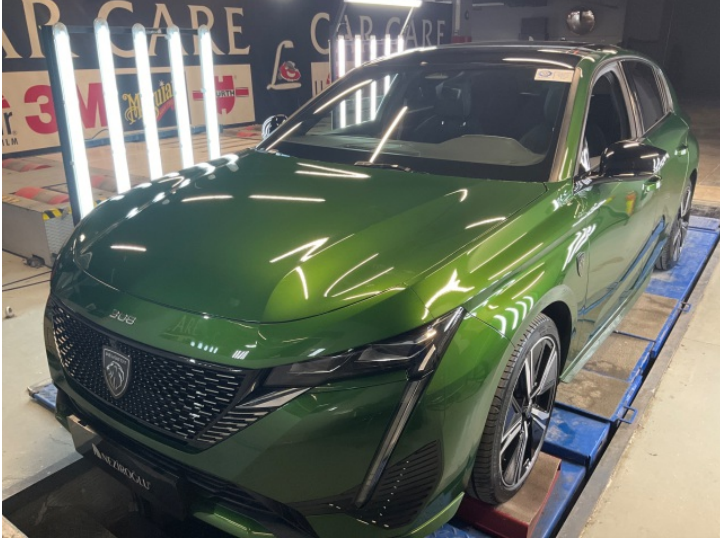
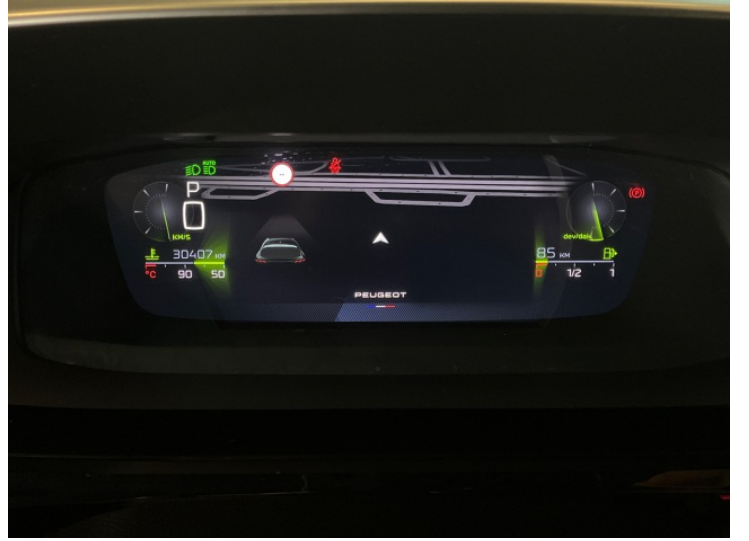
## Araç Resimleri

Camlar, Ön cam > Taş izi

Kapı, sol arka, Kapı, sol arka > Standart Dışı Onarım

Tampon, ön, Ön tampon > Rötüş

Marşbiyel, sol, Marşbiyel, sol > Rötüş

Tampon, arka, Arka tampon > Rötüş

**Hasarlar ile ilgili notlar;**  
Jant yüzeylerinde çizikler mevcut.
