# Full Plus Ekspertiz

## 06EJK653

## Araç Bilgileri

| Motor Hacmi | 1498cc | Marka | Volvo |

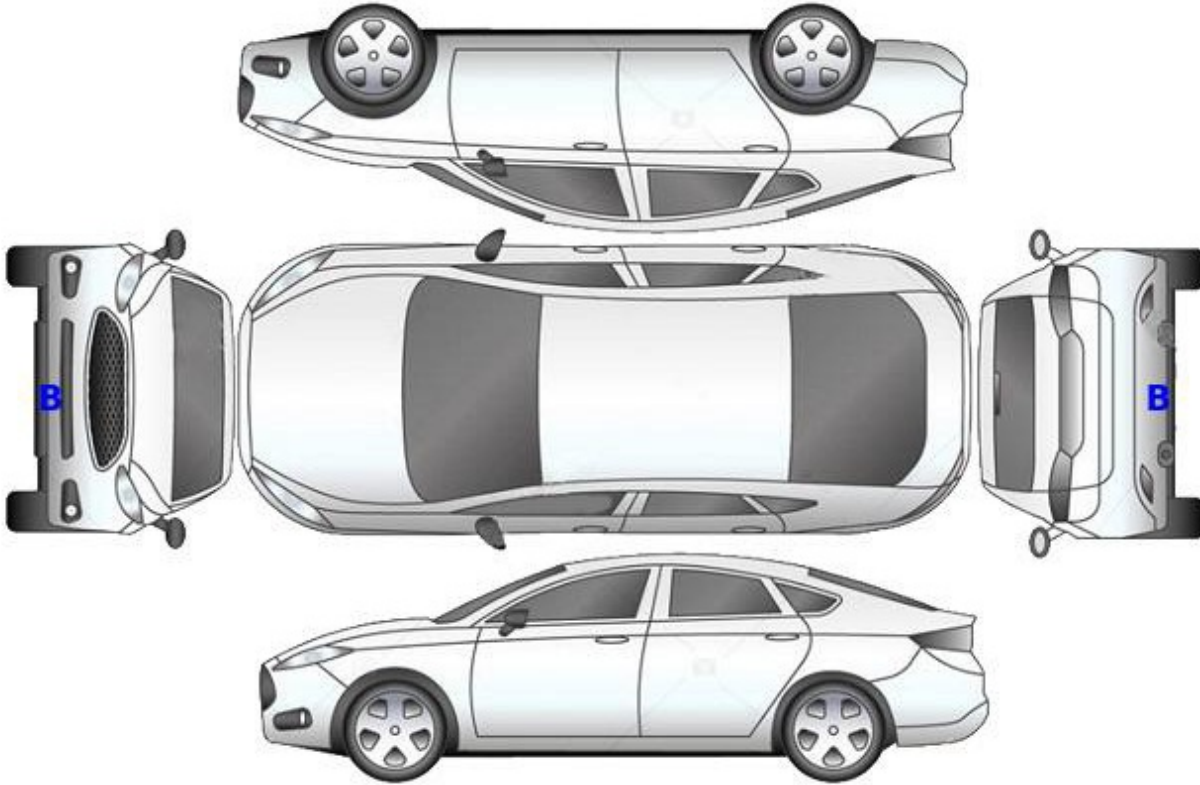
## Kaporta Kontrolü(Değişmiş Boyanmış kontrolü)

B: Boyalı

B/2: Lokal Boyalı

D: Değişmiş

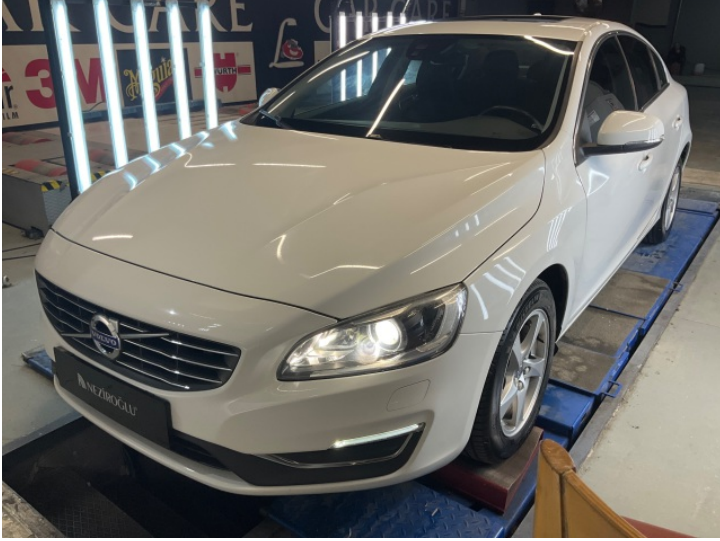
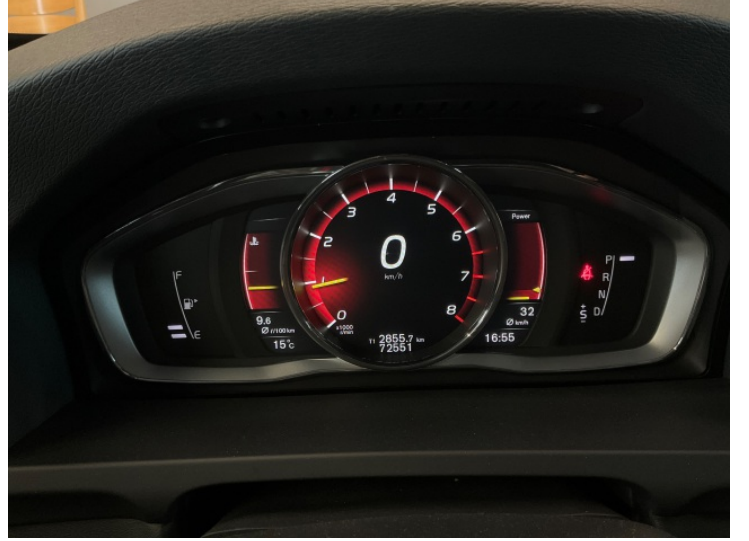
## Araç Resimleri

Farlar, Far camı, sol >  
Çizik

Çamurluk, sağ arka, Çamurluk,  
sağ arka > Çizik

Tampon, ön, Ön tampon >  
Çizik
