# Full Plus Ekspertiz

## 34HYD476

| Rengi | TURUNCU | Model | EgeaCross |

## Kaporta Kontrolü(Değişmiş Boyanmış kontrolü)

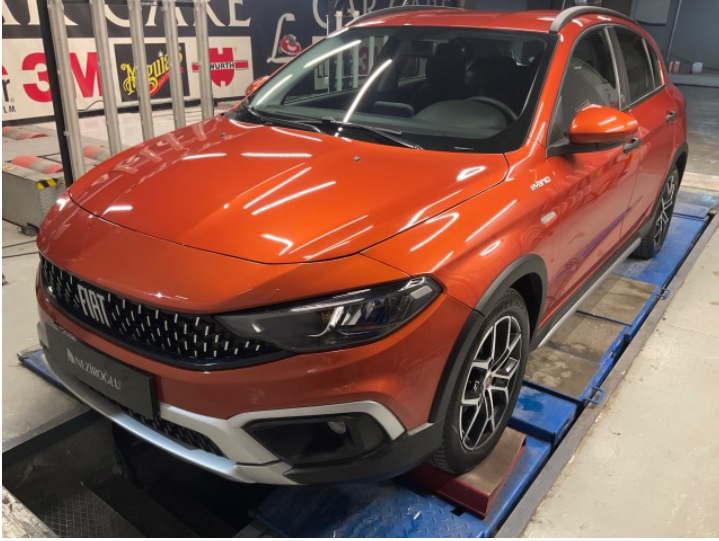
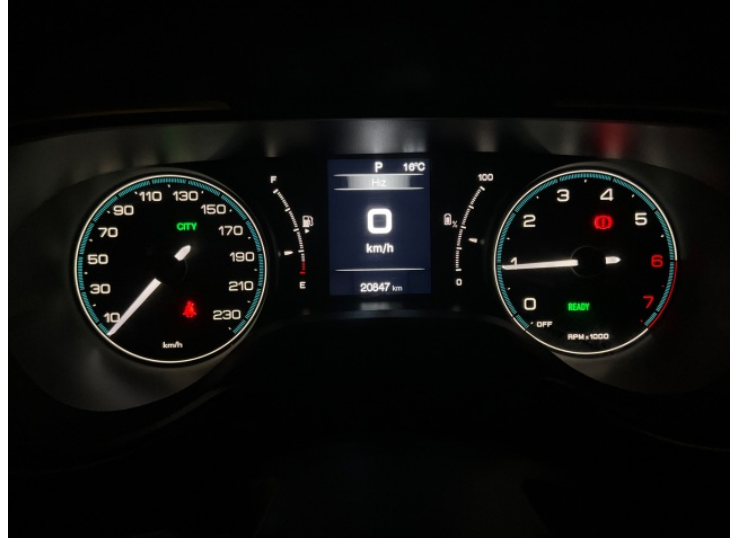
## Araç Resimleri

Marşbiyel, sol, Marşbiyel plastiği, sol > Çizik

Marşbiyel, sağ, Marşbiyel plastiği, sağ > Çizik

Tampon, arka, Arka tampon > Çizik

Kapı, sağ ön, Kapı, sağ ön > Standart Dışı Onarım

Kapı, sağ arka, Kapı, sağ arka > Rötüş

Kapı, sol arka, Kapı, sol arka > Yüzeysel Çizik

Tavan, Tavan > Yakıcı Madde ile Zarar Görmüş
