Rapor Tarihi: 10.10.2025 09:50 Bayi No: 0601 Sayfa: 1/9  
Rapor No: 06-01-1424936 Araç Giriş Tarihi: 10.10.2025 09:23 Araç Çıkış Tarihi: 10.10.2025 09:50  
Mersis No: 0309073518100001

# Full Plus Ekspertiz

## 06BTG992

## Araç Bilgileri

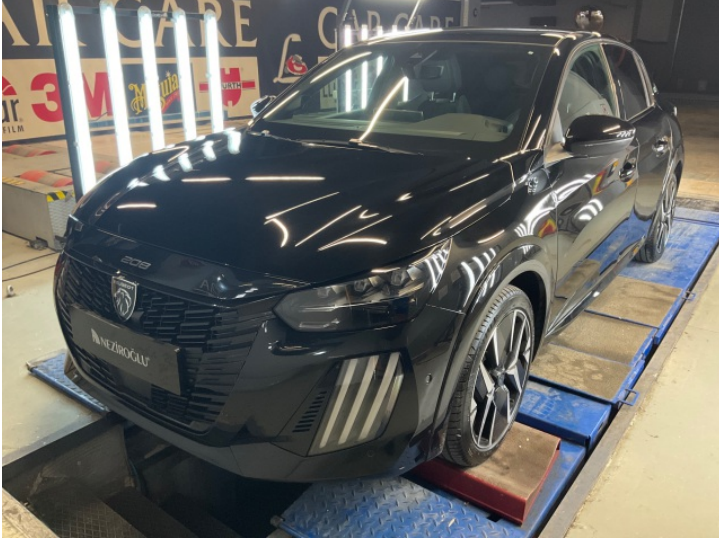
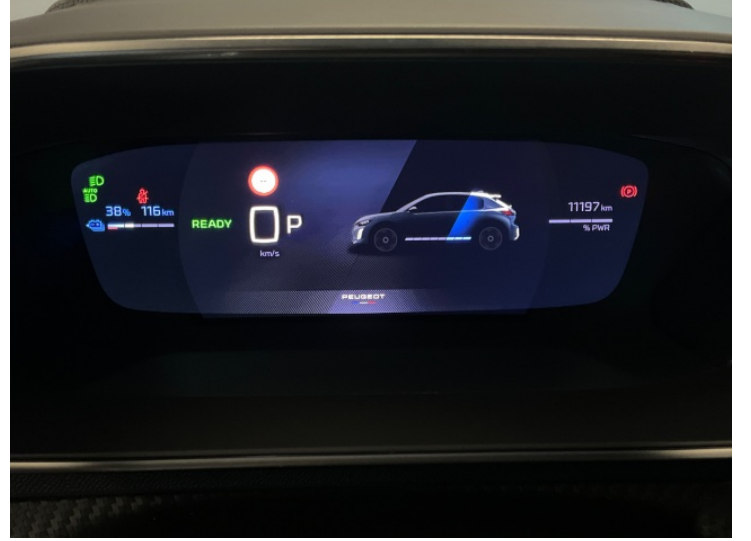
## Araç Resimleri

## Çizik

Tampon, ön, Ön tampon >  
Çizik

Tampon, arka, Arka tampon >  
Çizik

Motor kaputu, Motor kaputu >  
Çizik

Kapı, sağ ön, Kapı, sağ ön > Küçük Çizik

Kapı, sağ arka, Kapı, sağ arka > Küçük Çizik

Kapı, sol arka, Kapı, sol arka > Küçük Çizik

Kapı, sol ön, Kapı, sol ön > Noktasal Ezik

Bagaj kapağı/kapısı, Arka spoyler > Yakıcı Madde ile Zarar Görmüş
