# Full Plus Ekspertiz

## 06BMV431

## Araç Bilgileri

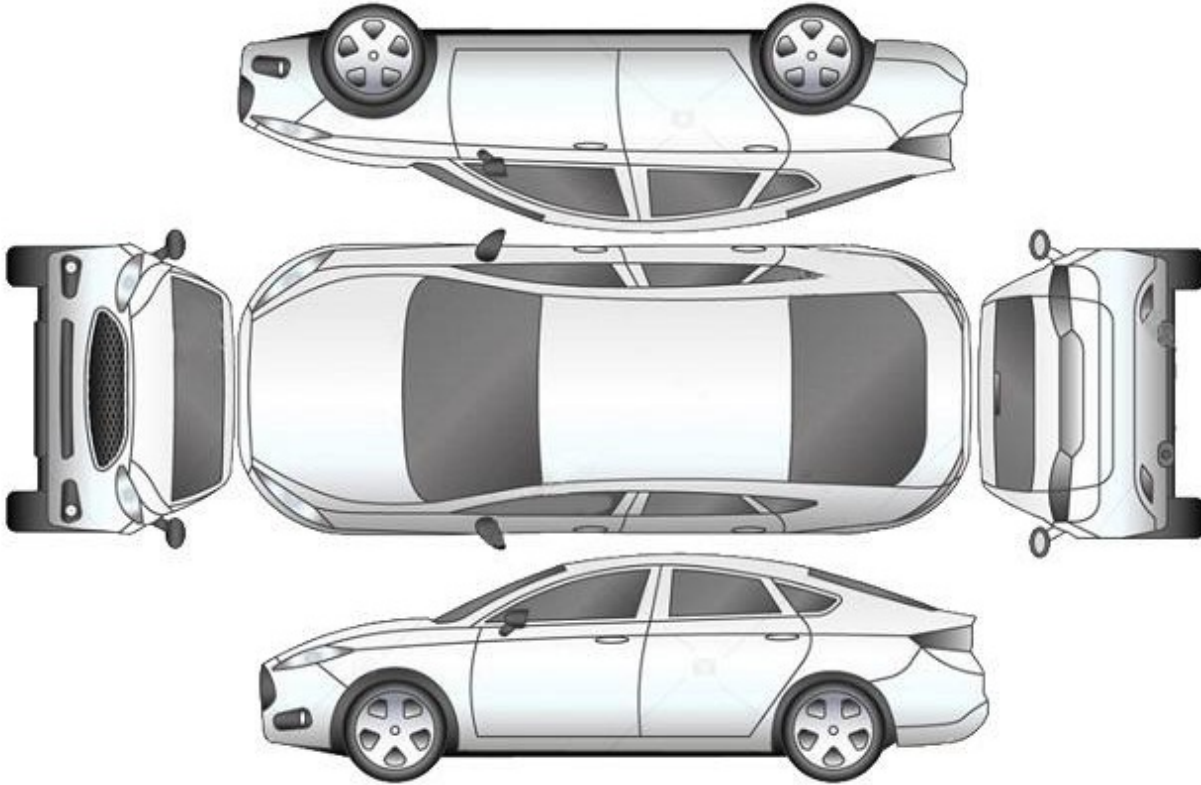
## Kaporta Kontrolü(Değişmiş Boyanmış kontrolü)

\*\*\*Araçta değişmiş ve boyanmış parça bulunmamaktadır\*\*\*

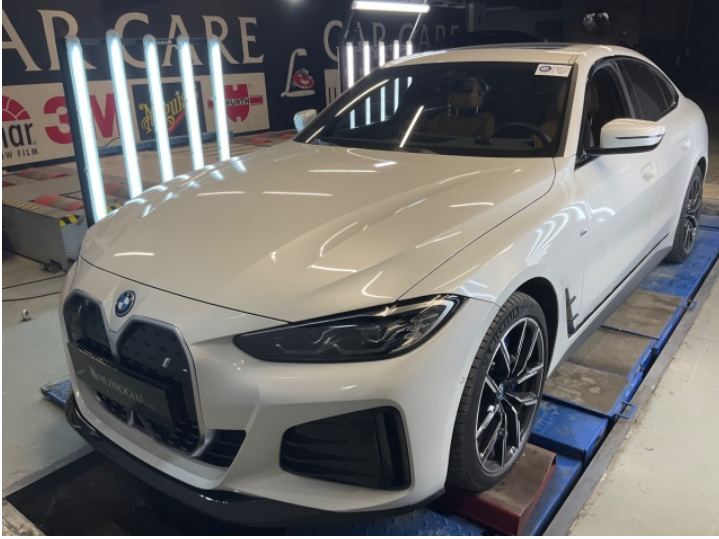
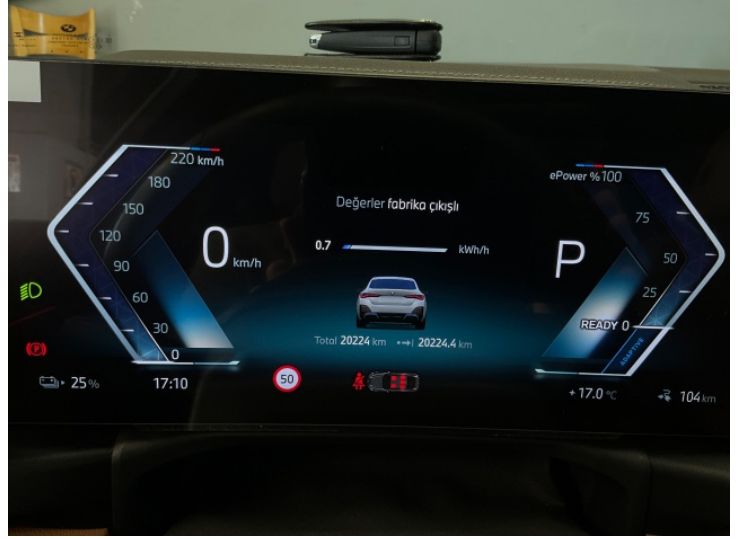
## Araç Resimleri

Tampon, ön, Ön tampon >  
Çizik

Çamurluk, sol, Çamurluk, sol >  
Standart Dışı Onarım

Camlar, Ön cam > Taş  
Izi

Motor kaputu, Motor kaputu >  
Taş Izi
