# Full Plus Ekspertiz

## 06AZ3299

| Motor Hacmi | 1499cc | Marka | BMW |
| Rengi | BEYAZ | Model | 1 Serisi |

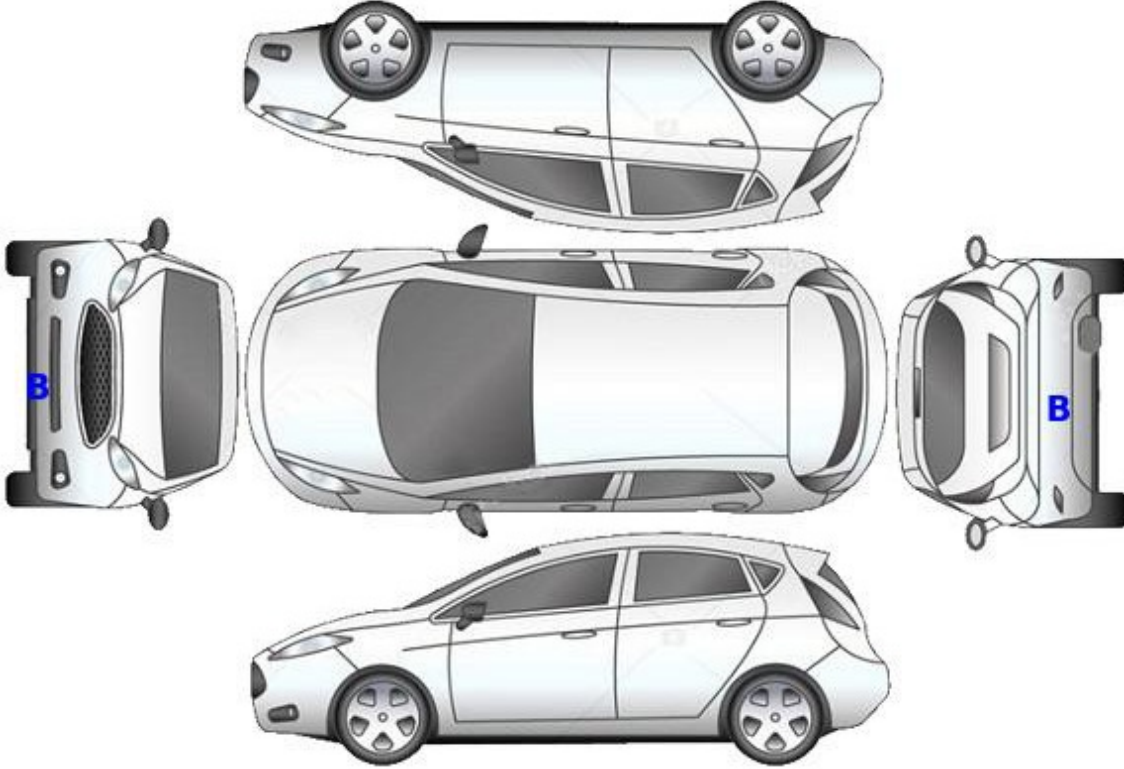
## Kaporta Kontrolü(Değişmiş Boyanmış kontrolü)

B: Boyalı

B/2: Lokal Boyalı

D: Değişmiş

Motor kaputu ve ön iki çamurlukda şeffaf folyo kaplı olduğu için gözle boya ve kusur kontrolü yapılamamıştır.

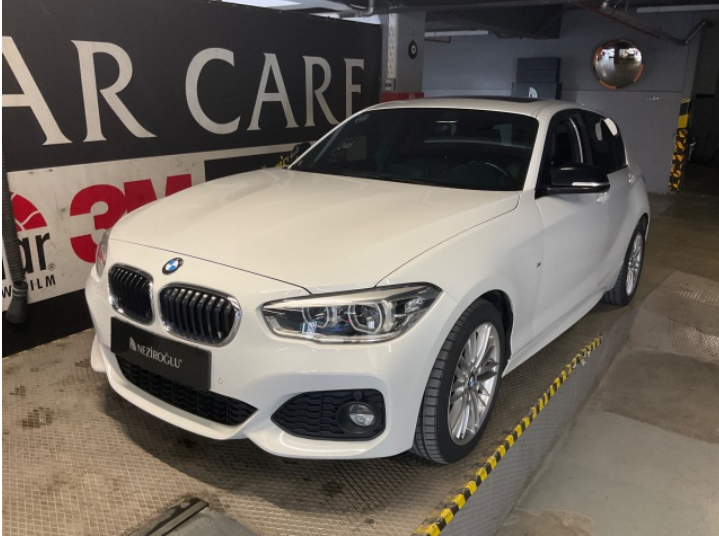
## Vuruk

Çamurluk, sol, Çamurluk, sol > Ezik
