# Full Plus Ekspertiz

## 34HYF464

| Marka | Citroen | Motor Hacmi | 1199cc |
| Rengi | KIRMIZI SİYAH | Model | C3 AirCross |

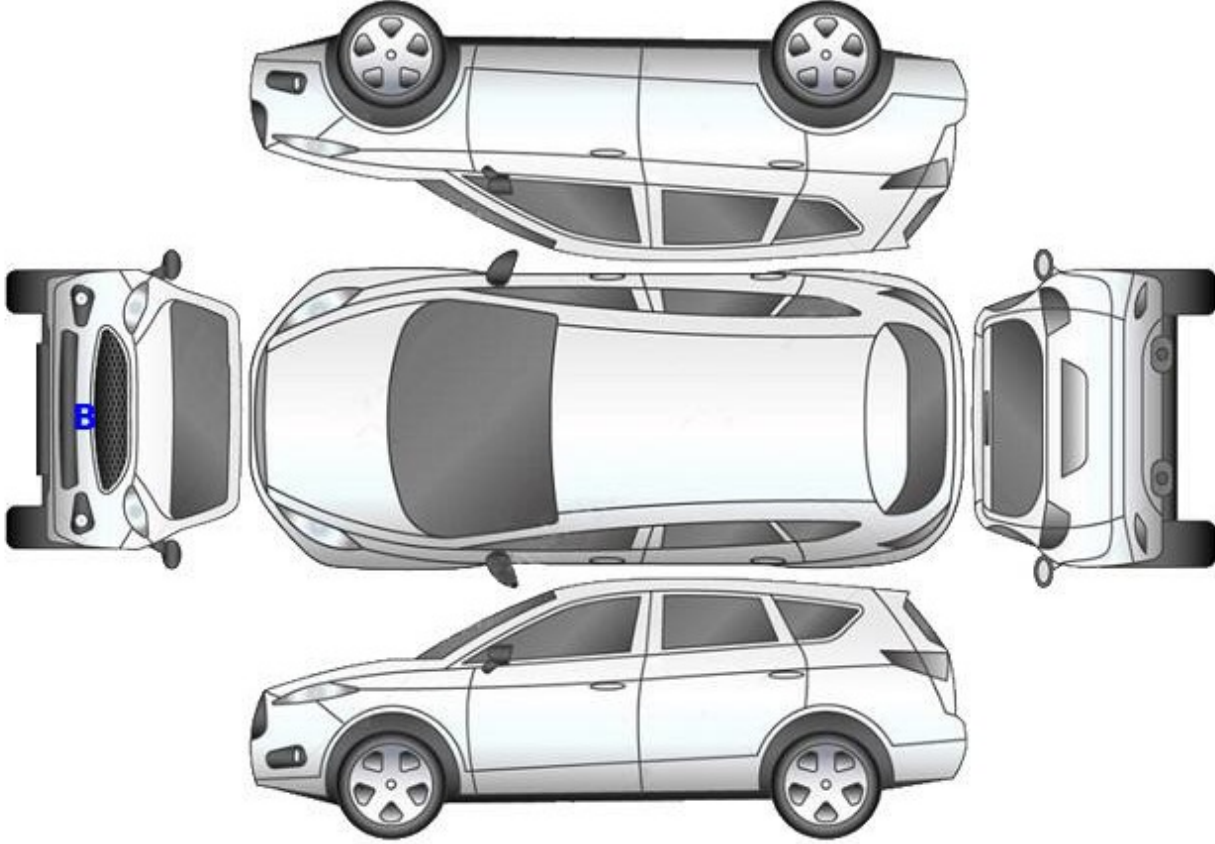
## Kaporta Kontrolü(Değişmiş Boyanmış kontrolü)

B: Boyalı

B/2: Lokal Boyalı

D: Değişmiş

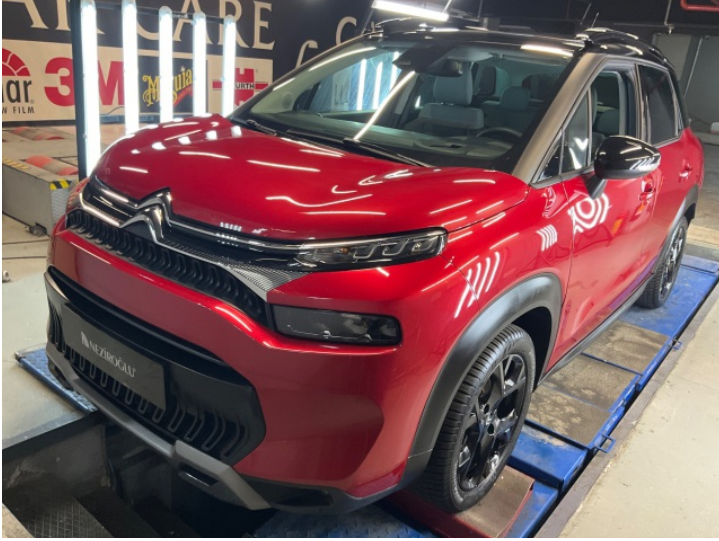
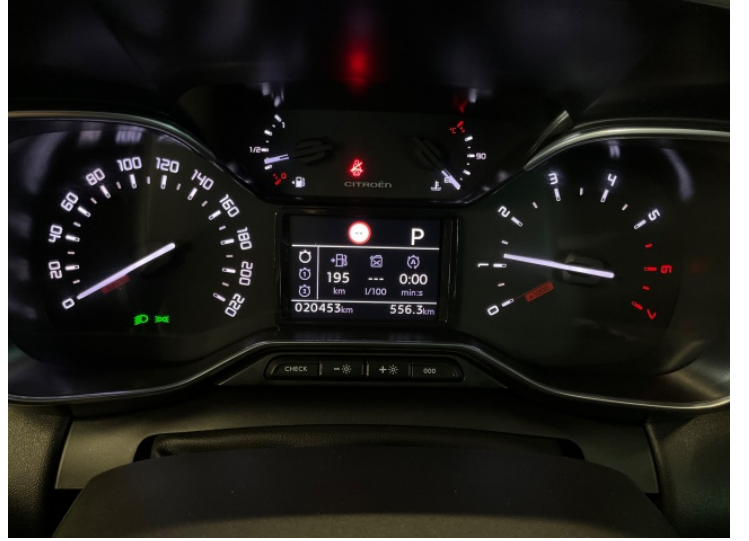
## Araç Resimleri

Camlar, Ön cam > Taş Izi

Arka lambalar, Arka lamba camı, sağ > Standart Dışı Onarım

Kapı, sağ arka, Kapı, sağ arka > Noktasal Ezik

Kapı, sol ön, Kapı, sol ön > Yüzeysel Çizik

Motor kaputu, Motor kaputu > Taş Izi

Tavan, Tavan > Yakıcı Madde ile Zarar Görmüş
