# Full Plus Ekspertiz

## 07GVS94

| Marka | Ford | Motor Hacmi | 998cc |
| Rengi | BEYAZ | Model | EcoSport |

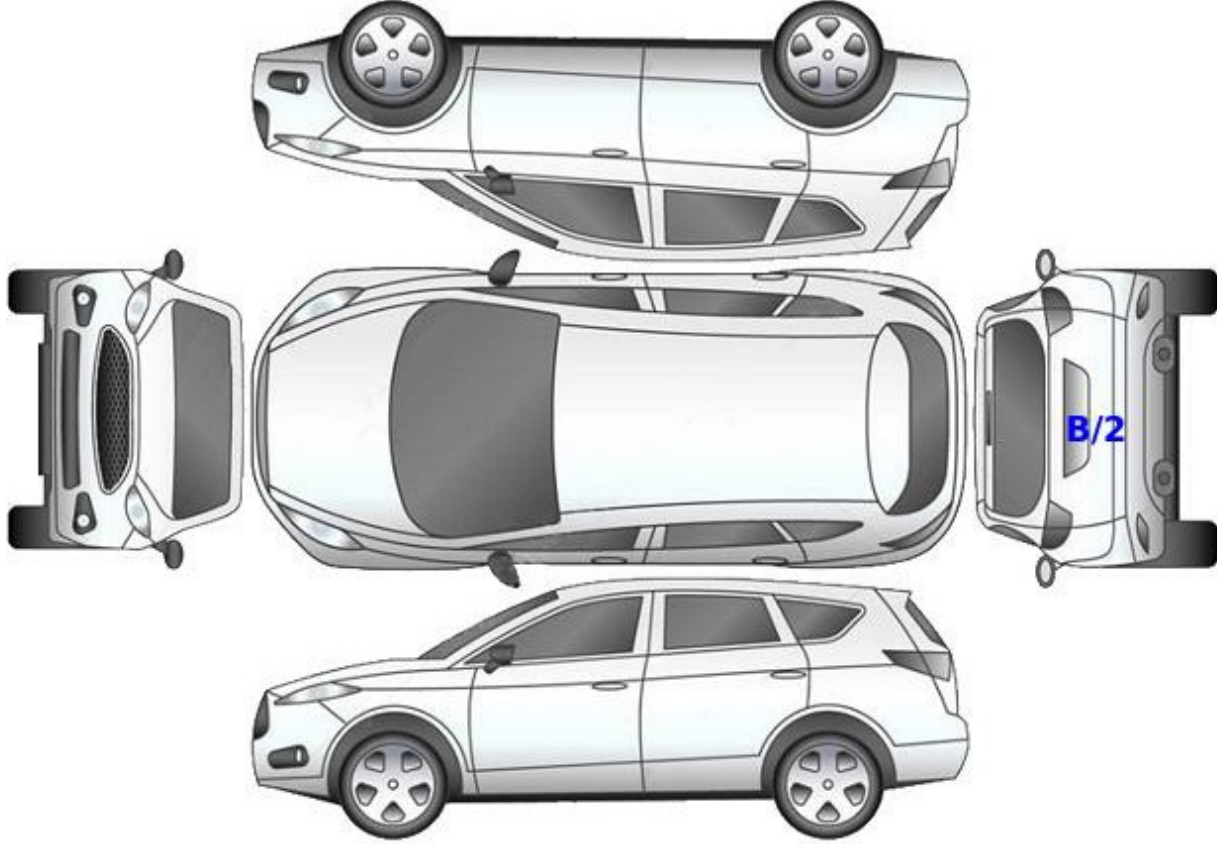
## Kaporta Kontrolü(Değişmiş Boyanmış kontrolü)

B: Boyalı

B/2: Lokal Boyalı

D: Değişmiş

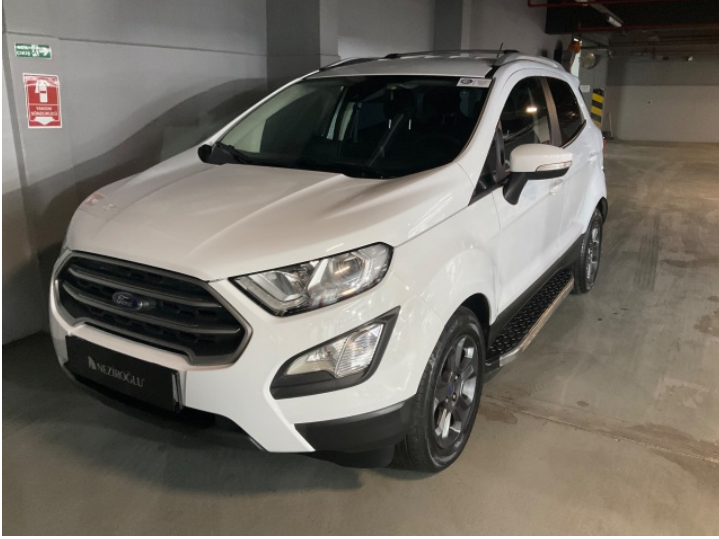
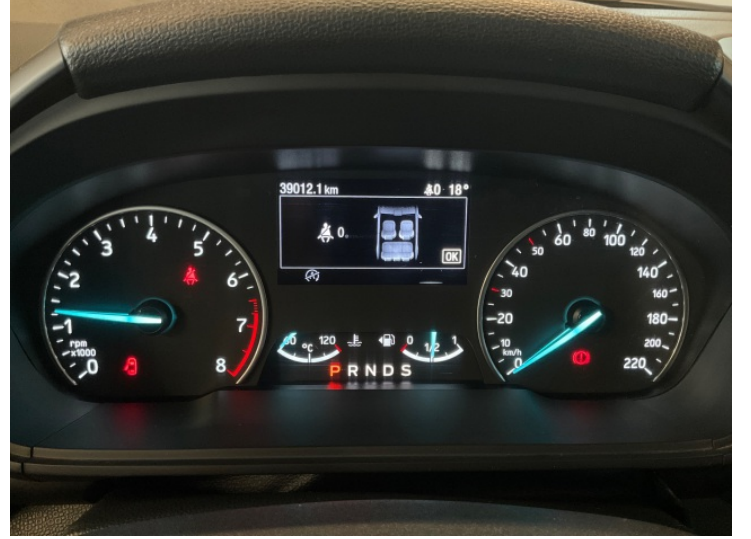
## Araç Resimleri

## Çizik

Tampon, arka, Arka tampon > Çizik

## Diğer

Camlar, Ön cam > Taş Izi

Motor kaputu, Motor kaputu > Taş Izi

Tampon, ön, Ön tampon > Rötüş
