# Full Plus Ekspertiz

## 34KZD695

| Marka | Opel | Motor Hacmi | 1199cc |
| Rengi | GRI | Model | Crossland |

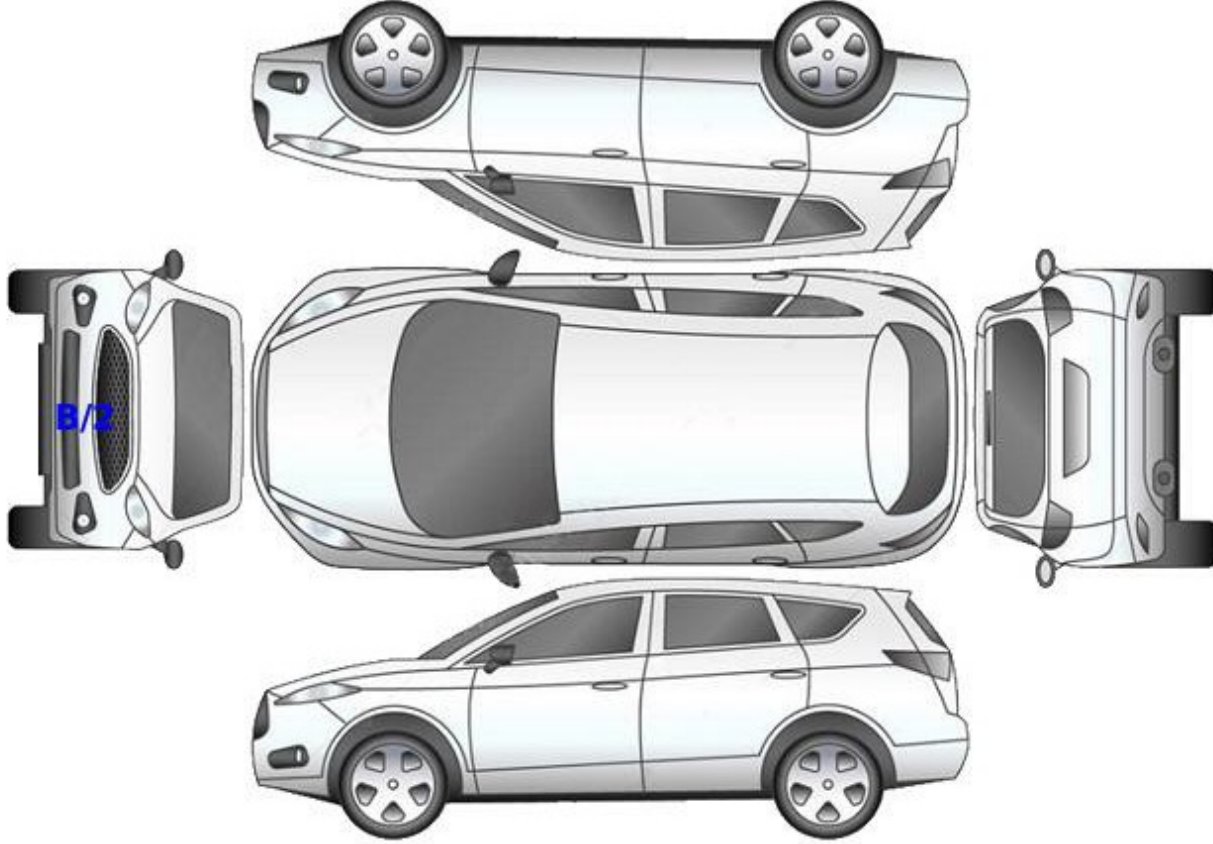
## Kaporta Kontrolü(Değişmiş Boyanmış kontrolü)

B: Boyalı

B/2: Lokal Boyalı

D: Değişmiş

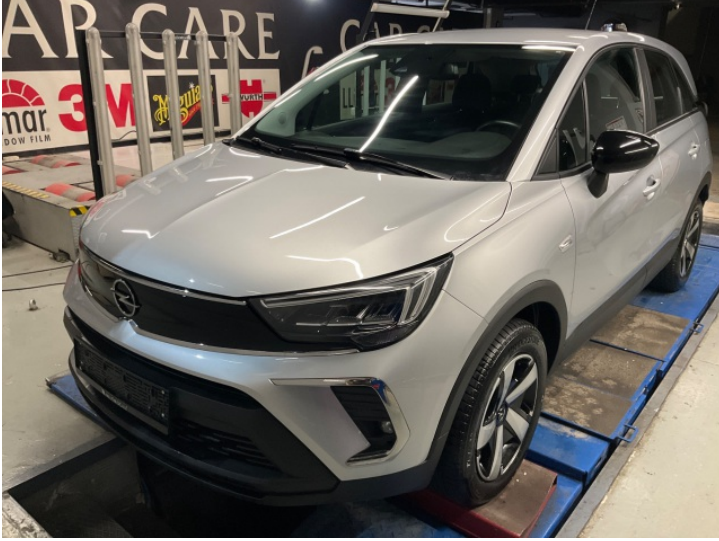
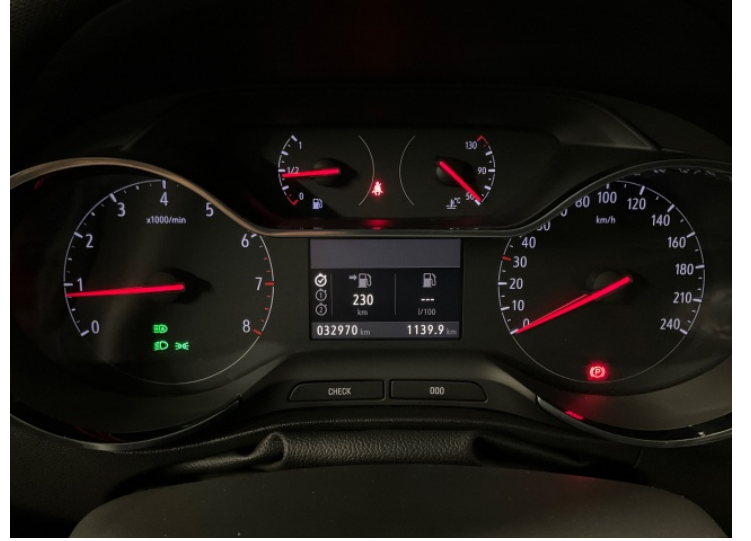
## Araç Resimleri

Farlar, Far camı, sol >  
Çizik

Tampon, arka, Arka tampon >  
Çizik

Dikiz aynası, sağ, Dış dikiz  
aynası kapağı > Çizik

Bagaj kapağı/kapısı, Bagaj  
kapısı > Çizik

Motor kaputu, Motor kaputu > Taş izi

Camlar, Ön cam > Taş izi

Çamurluk, sağ arka, Çamurluk, sağ arka > Standart Dışı Onarım

Kapı, sağ ön, Kapı, sağ ön > Standart Dışı Onarım

Çamurluk, sağ, Çamurluk, sağ > Standart Dışı Onarım

Far camlarında taş izleri mevcut.
