# Full Plus Ekspertiz

## 17AHD618

| Marka | Audi | Motor Hacmi | 1498cc |
| Rengi | GRI | Model | Q2 |

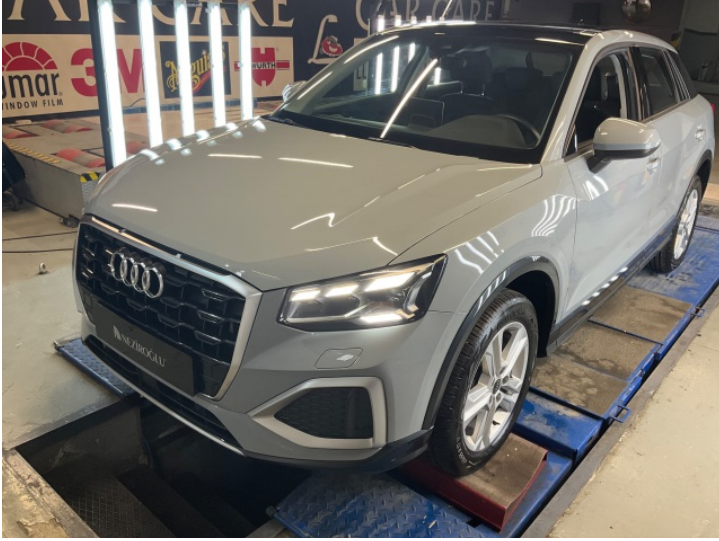
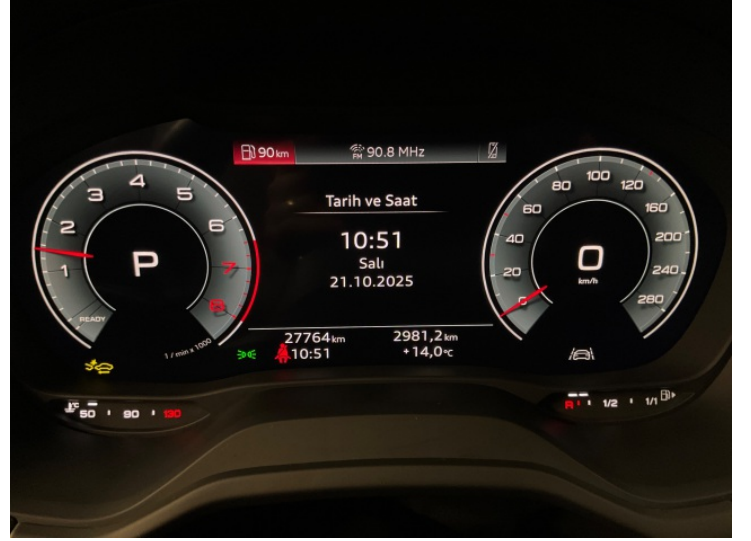
## Araç Resimleri

Camlar, Arka cam > Çizik

Kapı, sol ön, Kapı, sol ön > Rötüş

Tavan, Tavan > Yakıcı Madde ile Zarar Görmüş

Camlar, Ön cam > Taş İzi

Kapı, sol ön, Kapı, sol ön > Standart Dışı Onarım
