Rapor Tarihi: 22.10.2025 13:39 Bayi No: 0601 Sayfa: 1/9  
Rapor No: 06-01-1429147 Araç Giriş Tarihi: 22.10.2025 13:14 Araç Çıkış Tarihi: 22.10.2025 13:39  
Mersis No: 0309073518100001

# Full Plus Ekspertiz

## 35CAS209

## Araç Bilgileri

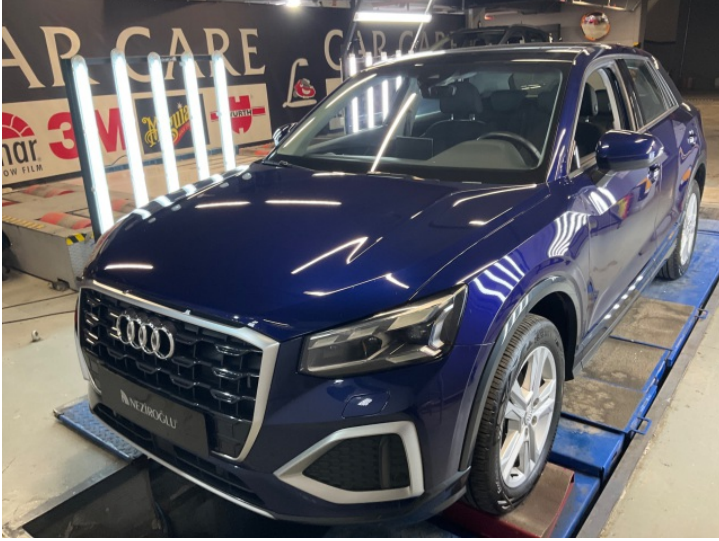
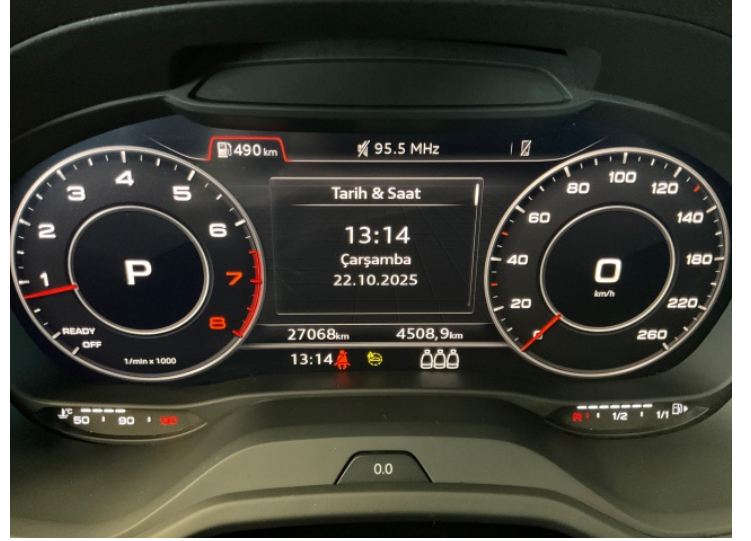
## Araç Resimleri

Kapı, sağ arka, Kapı bandı > Ezik

Kapı, sağ ön, Kapı, sağ ön > Noktasal Ezik

Kapı, sağ arka, Kapı, sağ arka > Rötüş

Camlar, Ön cam > Taş Vuruğu

Motor kaputu, Motor kaputu > Taş İzi
