# Full Plus Ekspertiz

## 06BL0859

| Motor Hacmi | 1560cc | Marka | Volvo |
| Rengi | KIRMIZI | Model | V40 |

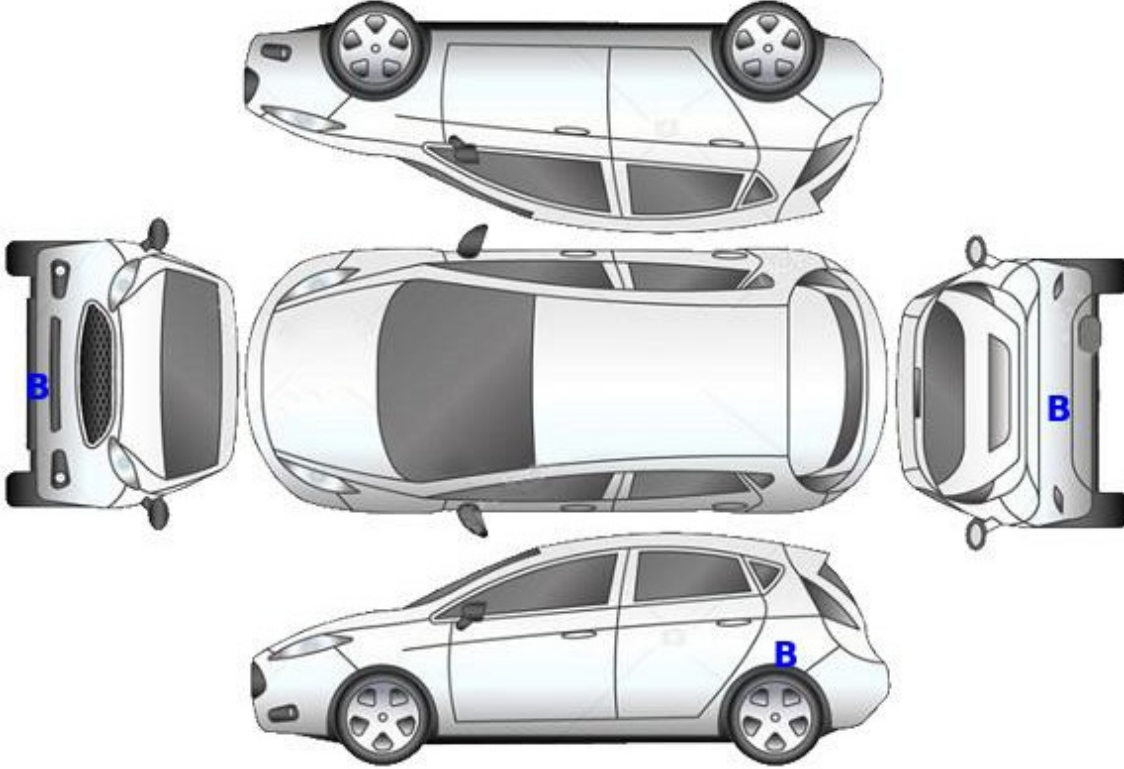
## Kaporta Kontrolü(Değişmiş Boyanmış kontrolü)

B: Boyalı

B/2: Lokal Boyalı

D: Değişmiş

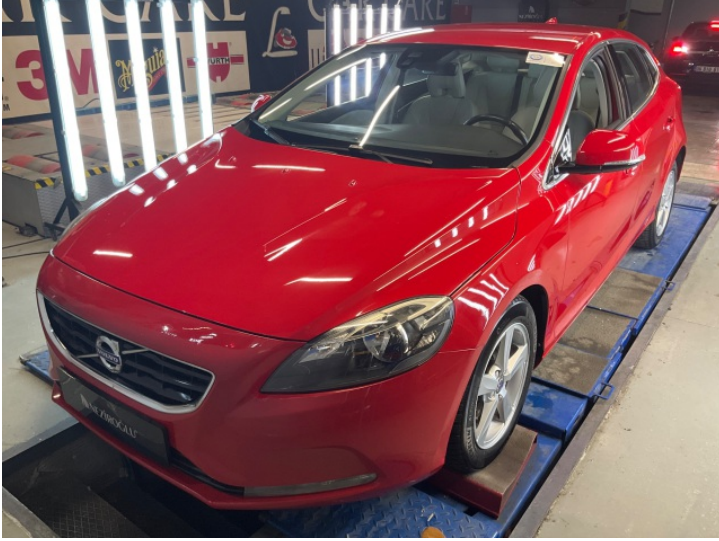
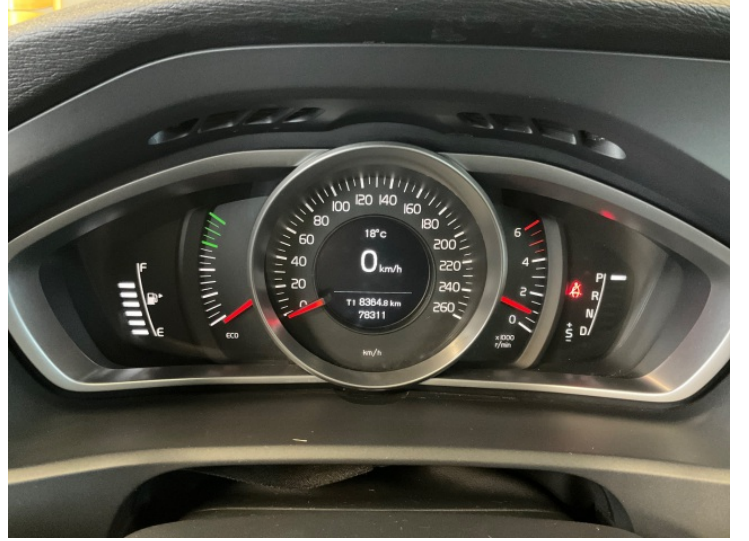
## Araç Resimleri

Camlar, Arka cam > Çizik

Camlar, Ön cam > Çizik

Bagaj kapağı/kapısı, Bagaj kapısı > Çizik

Tampon, ön, Ön tampon > Çizik

Tavan, Tavan > Yakıcı Madde ile Zarar Görmüş

Camlar, Ön cam > Taş İzi

Kapı, sağ arka, Kapı, sağ arka > Rötüş

Motor kaputu, Motor kaputu > Rötüş
