Rapor Tarihi: 21.10.2025 16:33 Bayi No: 0601 Sayfa: 1/9  
Rapor No: 06-01-1428872 Araç Giriş Tarihi: 21.10.2025 16:03 Araç Çıkış Tarihi: 21.10.2025 16:33  
Mersis No: 0309073518100001

# Full Plus Ekspertiz

## 01GK600

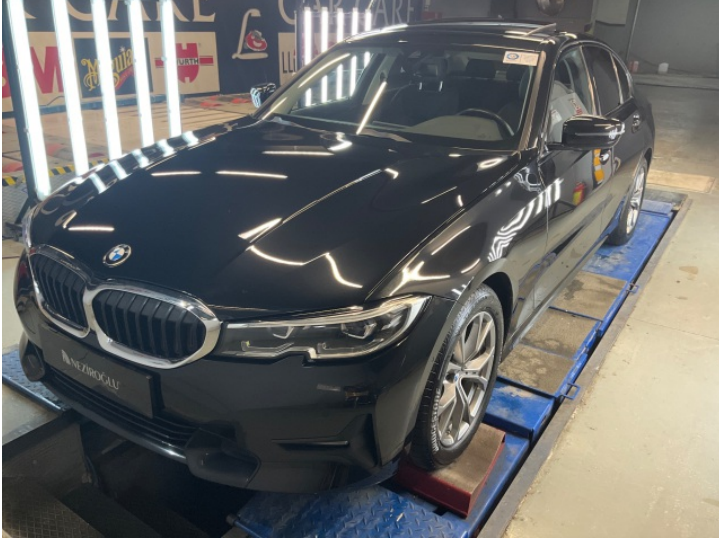
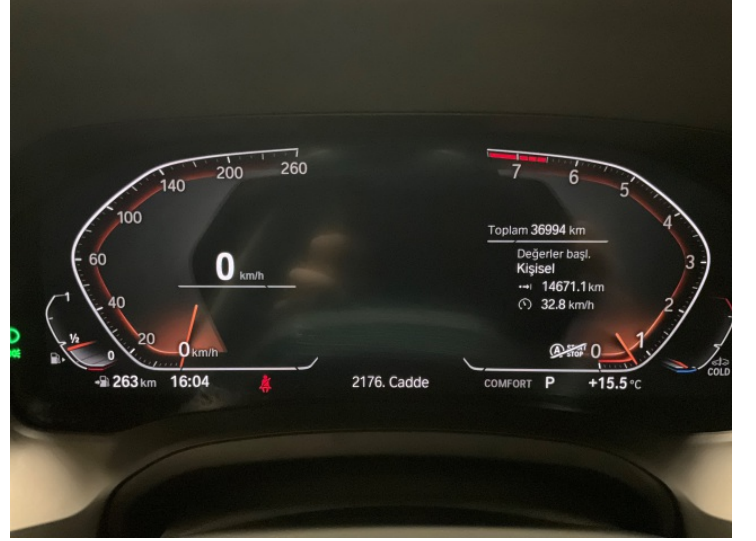
### Araç Resimleri

### Çizik

Marşbiyel, sağ, Marşbiyel plastiği, sağ > Çizik

Tampon, ön, Ön tampon > Çizik

### Diğer

Camlar, Ön cam > Taş İzi
