Rapor Tarihi: 24.10.2025 15:28 Bayi No: 0601 Sayfa: 1/8  
Rapor No: 06-01-1430100 Araç Giriş Tarihi: 24.10.2025 14:47 Araç Çıkış Tarihi: 24.10.2025 15:28  
Mersis No: 0309073518100001

# Full Plus Ekspertiz

## 34KOH527

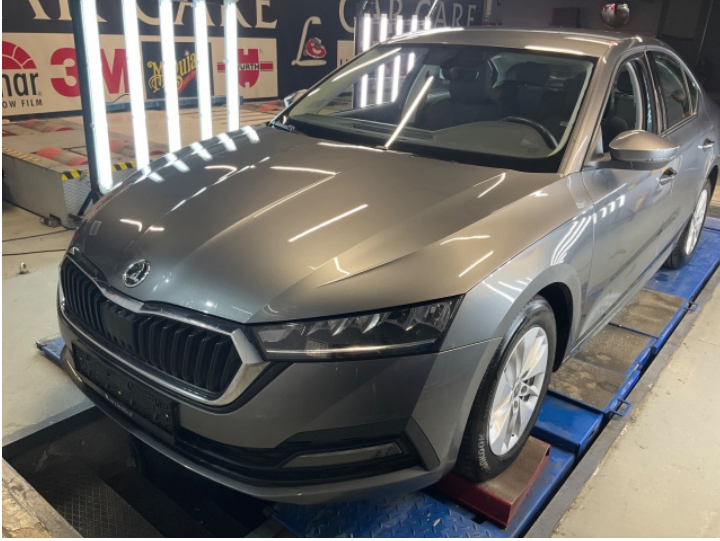
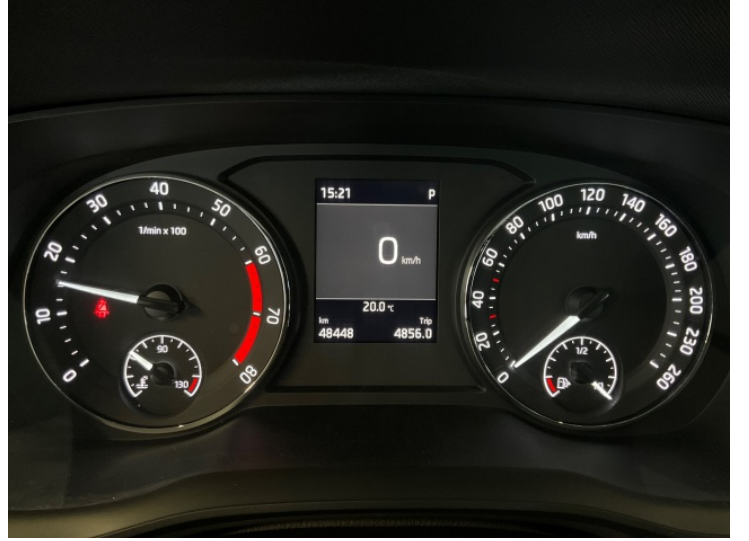
## Araç Resimleri

Camlar, Ön cam > Taş  
Izi

Çamurluk, sağ arka, Çamurluk,  
sağ arka > Rötüş

Kapı, sağ arka, Kapı, sağ arka  
> Rötüş

Motor kaputu, Motor kaputu >  
Taş Izi

Tampon, ön, Ön tampon >  
Rötüş

Çamurluk, sol arka, Çamurluk,  
sol arka > Rötüş

Tampon, arka, Arka tampon >  
Rötüş
