# Full Plus Ekspertiz

## 34MBV131

| Marka | Citroen | Motor Hacmi | 1199cc |
| Rengi | BEYAZ SİYAH | Model | C4X |

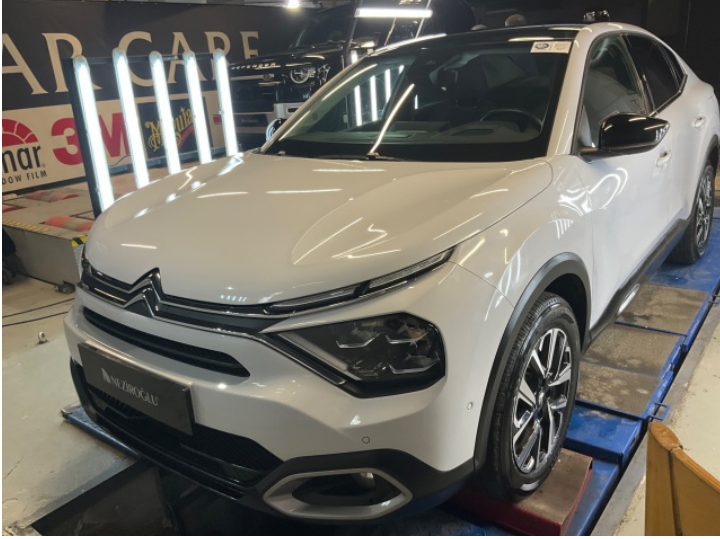
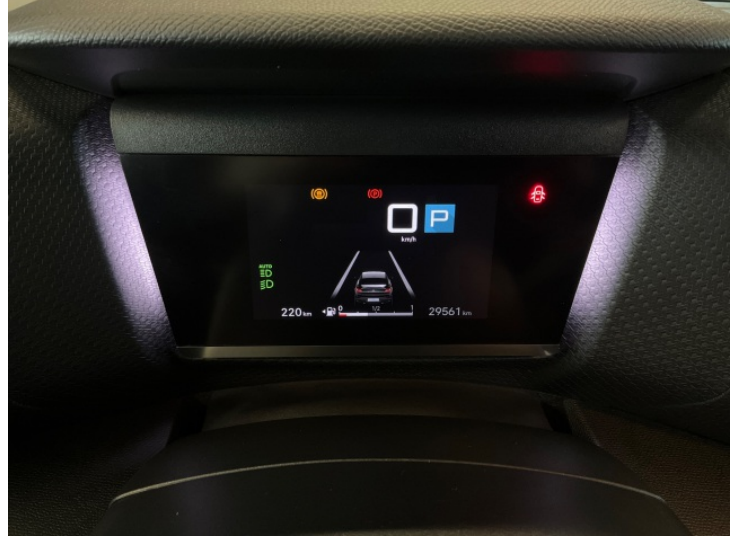
## Araç Resimleri

Tavan, Tavan > Yakıcı Madde  
İle Zarar Görmüş

Camlar, Ön cam > Taş  
İzi

Tampon, arka, Arka tampon >  
Rötüş

Çamurluk, sol arka, Çamurluk,  
sol arka > Standart Dışı Onarım
