Rapor Tarihi: 27.10.2025 14:55 Bayi No: 0601 Sayfa: 1/9  
Rapor No: 06-01-1430817 Araç Giriş Tarihi: 27.10.2025 14:29 Araç Çıkış Tarihi: 27.10.2025 14:55  
Mersis No: 0309073518100001

# Full Plus Ekspertiz

## 07AOS521

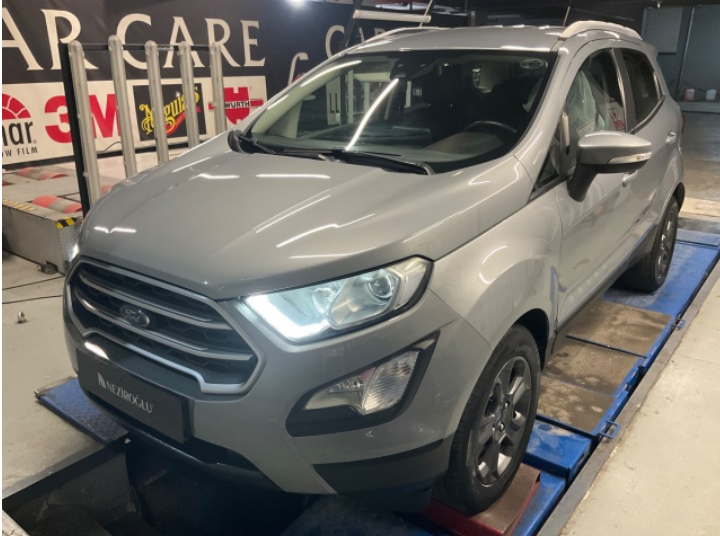
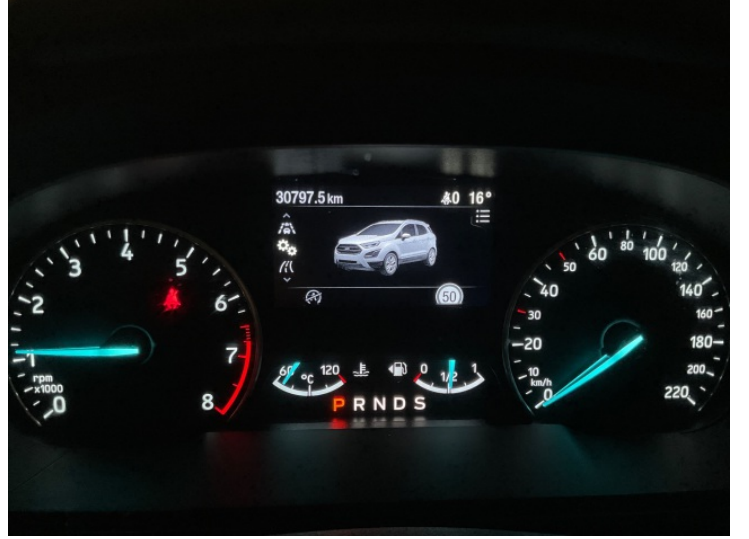
## Araç Resimleri

## Çizik

Tampon, ön, Ön tampon >  
Çizik

## Diğer

Farlar, Far camı, sol >  
Solmuş

Camlar, Ön cam > Taş  
İzi
