Rapor Tarihi: 23.10.2025 16:33 Bayi No: 0601 Sayfa: 1/9  
Rapor No: 06-01-2428728 Araç Giriş Tarihi: 21.10.2025 13:38 Araç Çıkış Tarihi: 23.10.2025 16:33  
Mersis No: 0309073518100001

# Full Plus Ekspertiz

## 34DNS861

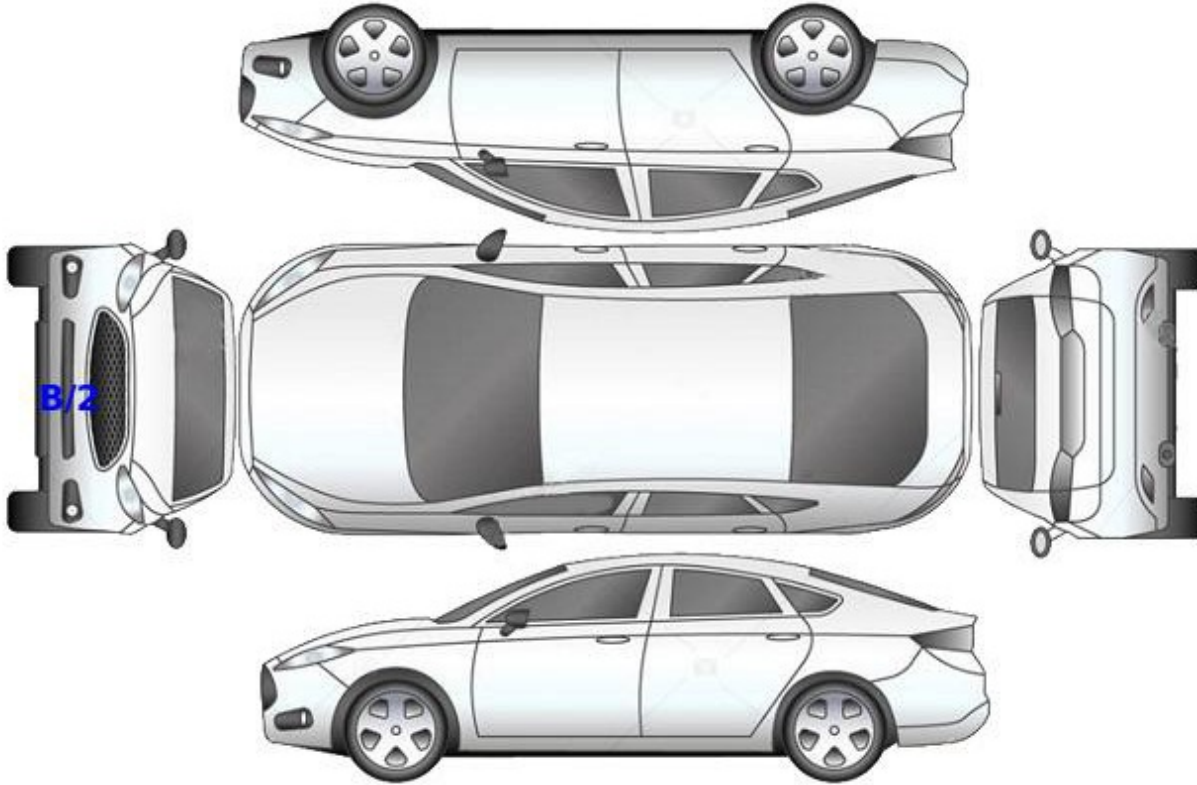
## Kaporta Kontrolü(Değişmiş Boyanmış kontrolü)

B: Boyalı

B/2: Lokal Boyalı

D: Değişmiş

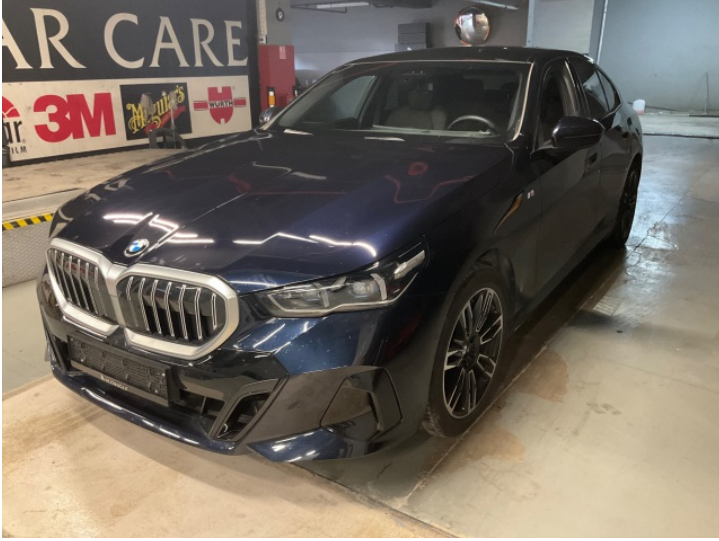
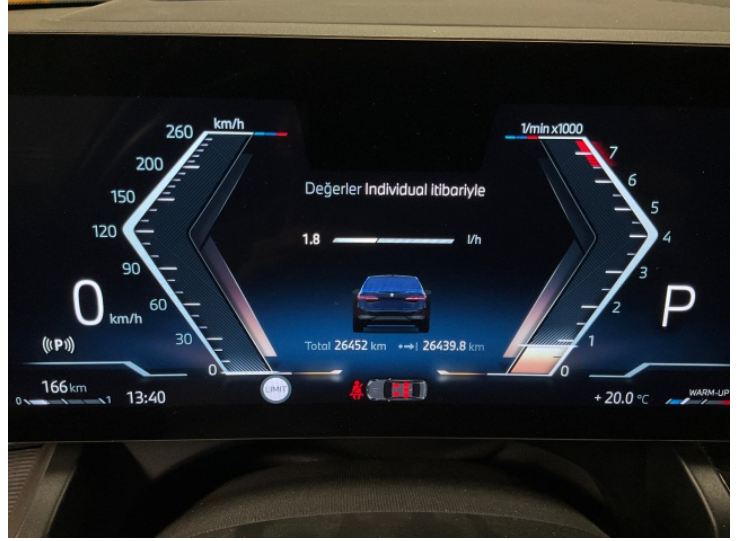
## Araç Resimleri

Tampon, arka, Arka tampon > Çizik

Kapı, sol arka, Kapı, sol arka > Noktasal Ezik

Motor kaputu, Motor kaputu > Taş İz

Kapı, sağ ön, Kapı, sağ ön > Yakıcı Madde ile Zarar Görmüş

Çamurluk, sağ arka, Çamurluk, sağ arka > Standart Dışı Onarım
