Rapor Tarihi: 23.10.2025 10:32 Bayi No: 0601 Sayfa: 1/8  
Rapor No: 06-01-1429394 Araç Giriş Tarihi: 23.10.2025 09:54 Araç Çıkış Tarihi: 23.10.2025 10:32  
Mersis No: 0309073518100001

# Full Plus Ekspertiz

## 06BJK664

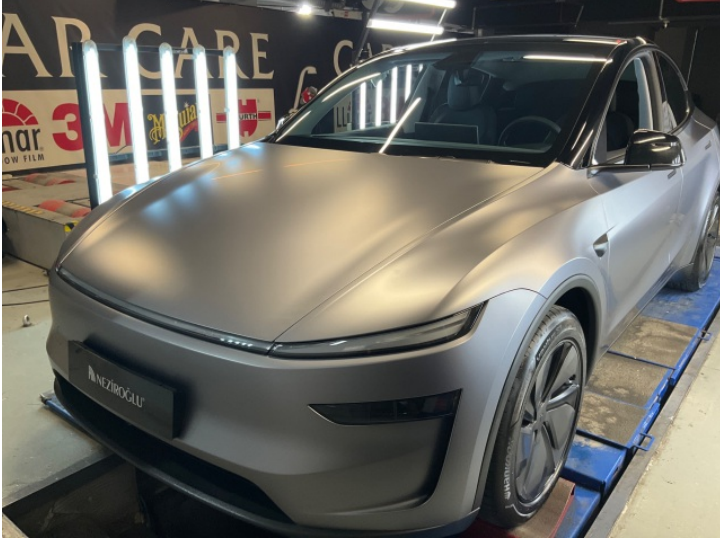
## Araç Resimleri

Motor kaputu civataları işlemli. Araçta komple şeffaf kaplama olduğu için gözle boya ve kusur kontrolü yapılamamıştır.
