# Full Plus Ekspertiz

## 34KOA886

| Motor Hacmi | 999cc | Marka | Skoda |
| Rengi | GRI | Model | Octavia |

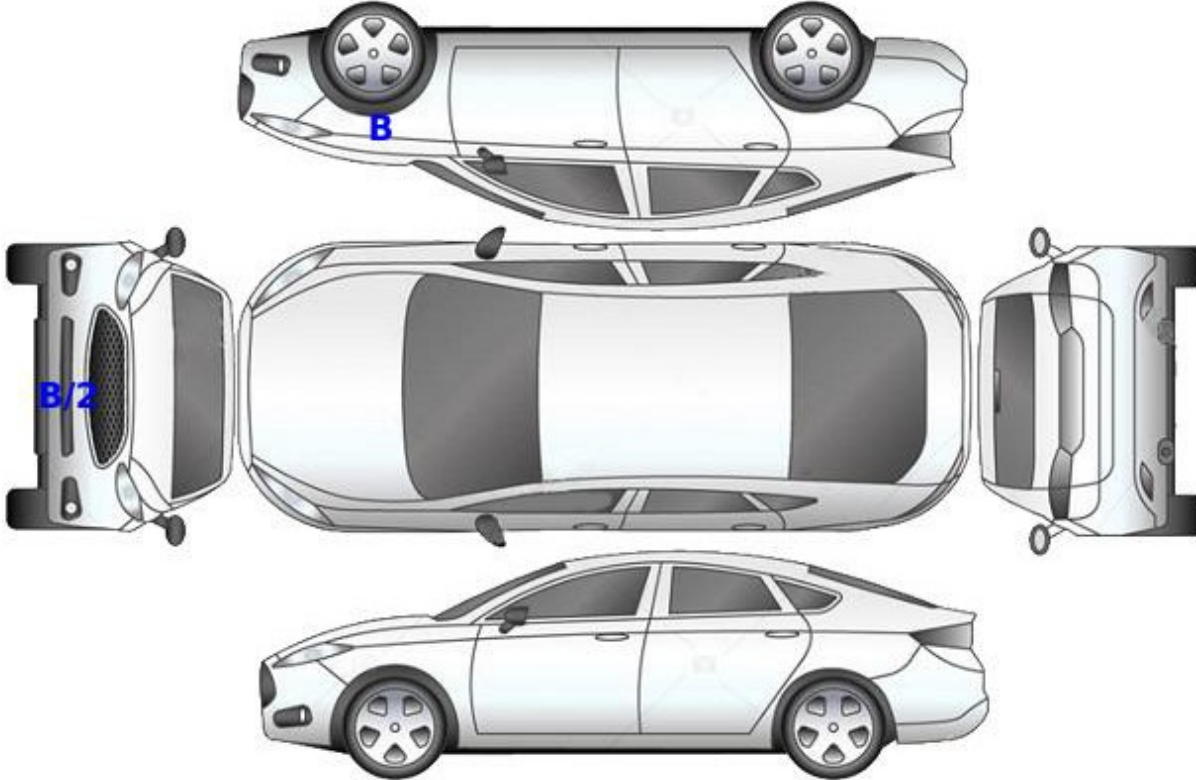
## Kaporta Kontrolü(Değişmiş Boyanmış kontrolü)

B: Boyalı

B/2: Lokal Boyalı

D: Değişmiş

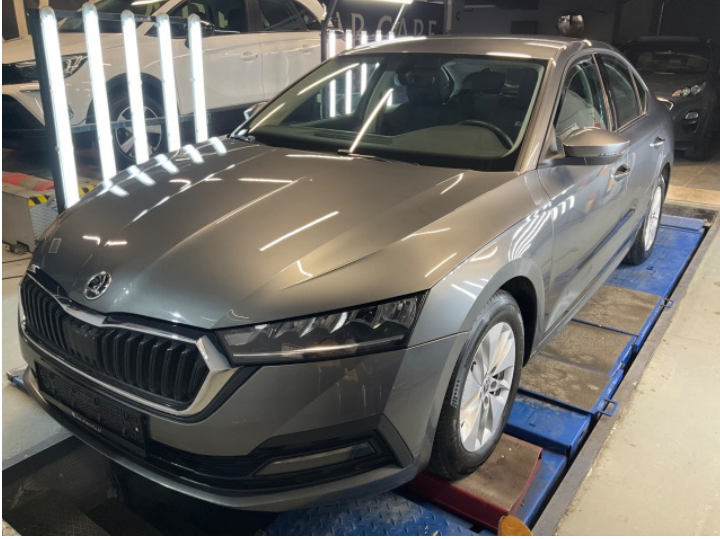
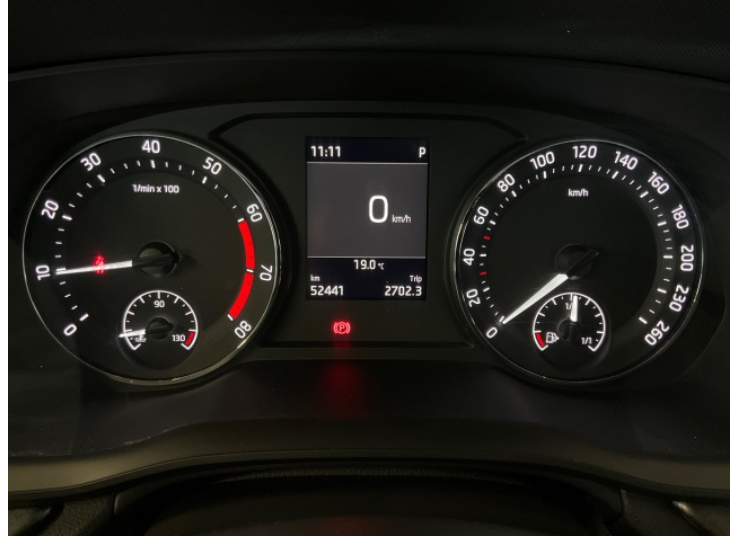
## Araç Resimleri

Çamurluk, sol, Çamurluk, sol > Çizik

Tampon, arka, Arka tampon > Çizik

Çamurluk, sağ, Çamurluk, sağ > Çizik

Marşbiyel, sağ, Marşbiyel, sağ > Ezik
