Rapor Tarihi: 24.10.2025 11:25 Bayi No: 0601 Sayfa: 1/8  
Rapor No: 06-01-2429862 Araç Giriş Tarihi: 24.10.2025 10:03 Araç Çıkış Tarihi: 24.10.2025 11:25  
Mersis No: 0309073518100001

# Full Plus Ekspertiz

## 06FAU534

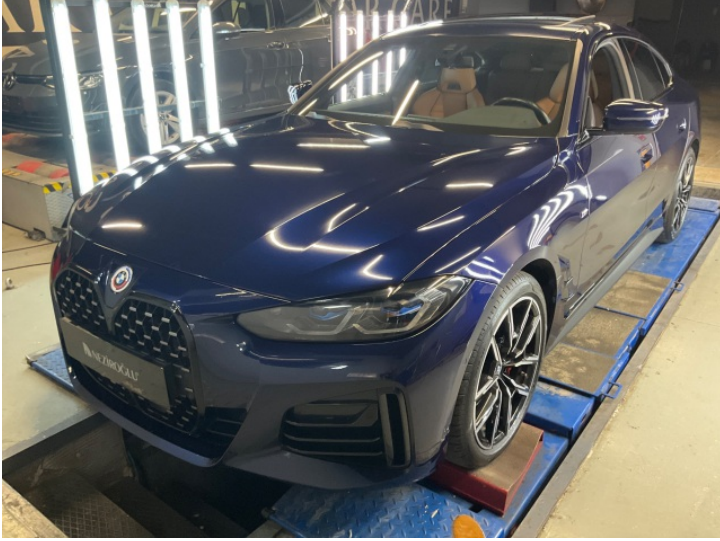
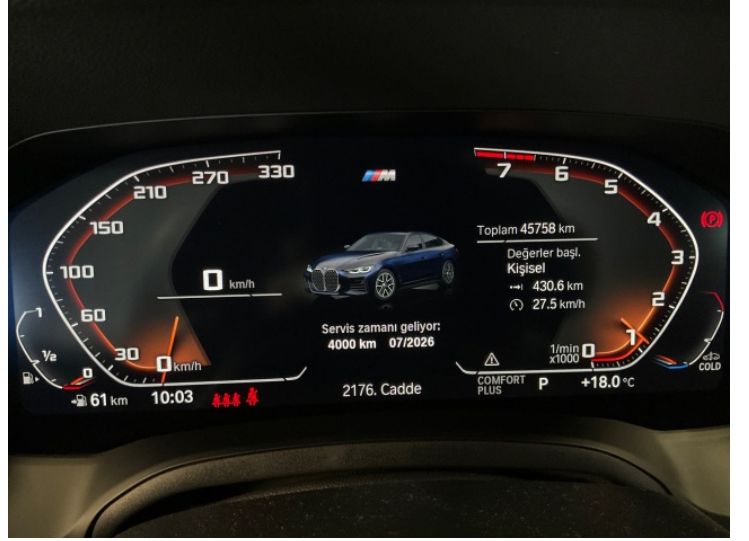
## Araç Resimleri

Kapı, sağ ön, Kapı, sağ ön >  
Noktasal Ezik

Araç komple şeffaf folyo ile kaplı olduğu için gözle boya ve kusur kontrolü yapılamamıştır. Egzoz sistemi değiştirilmiş spor egzoz mevcut.
