# Full Plus Ekspertiz

## 06ECN160

| Marka | Land Rover | Motor Hacmi | 2997cc |
| Rengi | SİYAH | Model | Defender |

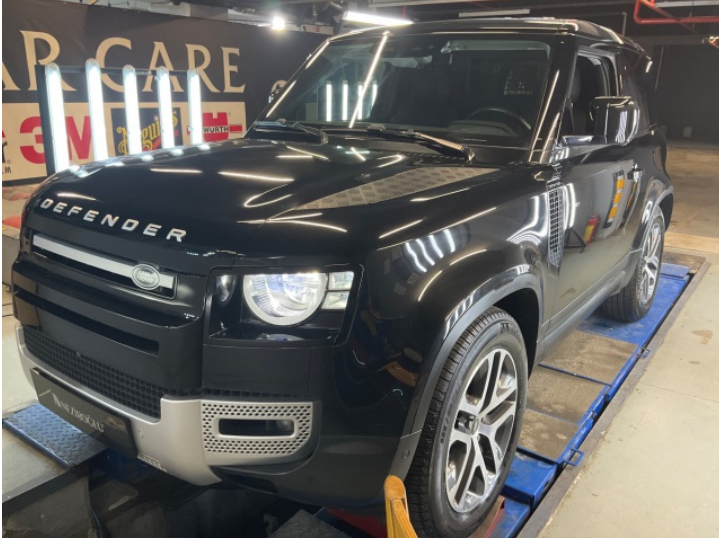
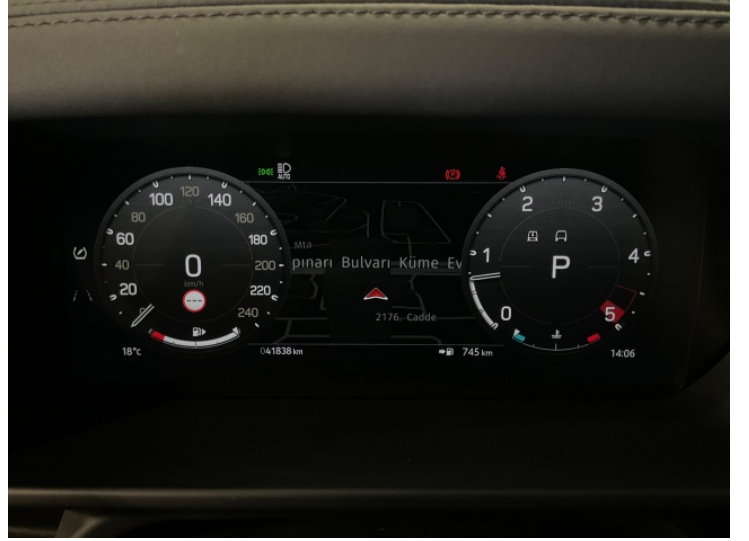
## Araç Resimleri

Camlar, Ön cam > Taş  
Vuruğu

Motor kaputu ve ön iki çamurlukda şeffaf folyo olduğu için gözle boya ve kusur kontrolü yapılamamıştır. Jant yüzeylerinde çizikler mevcut
