# Full Plus Ekspertiz

## 06DGV952

## Araç Bilgileri

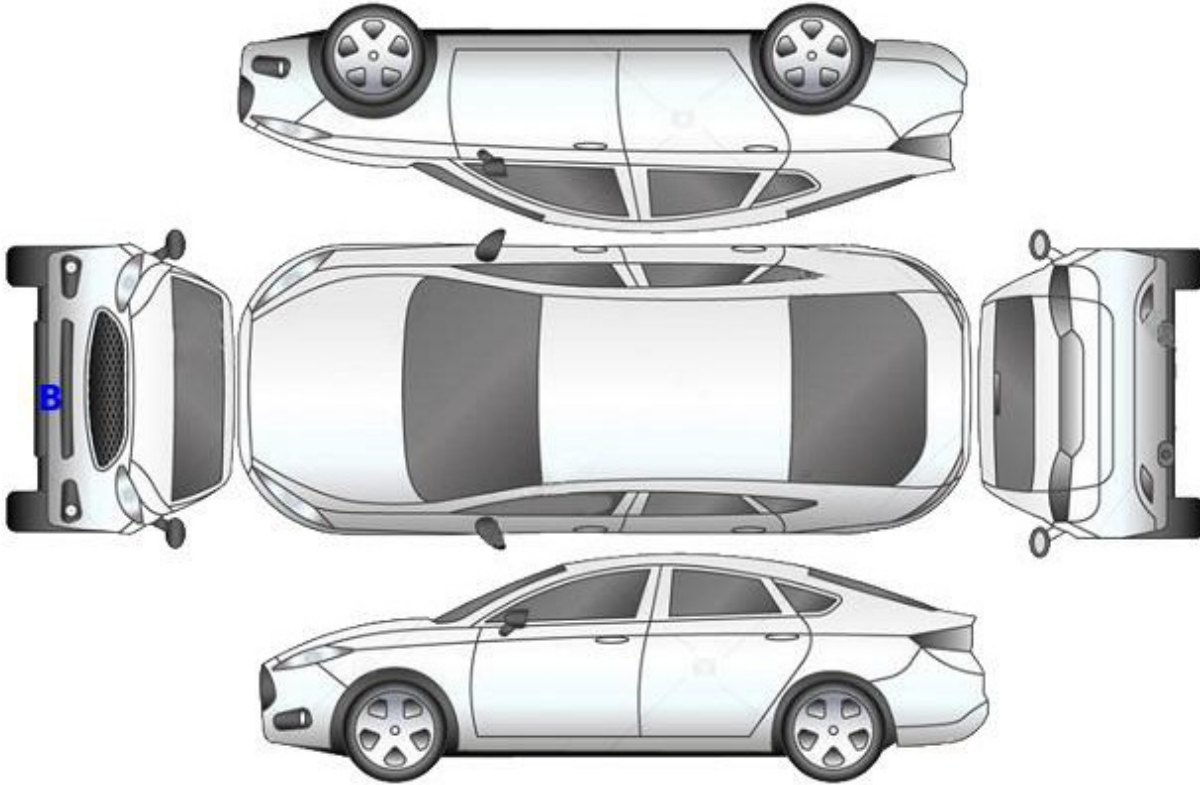
## Kaporta Kontrolü(Değişmiş Boyanmış kontrolü)

| Parça Grubu | Parça ve Hasar |
|---|---|
| Kaporta | A-direk, sol - Boyalı |
| Tavan | Ön cam direği, sol - Boyalı |
| Kaporta | Sol Üst Frangart - Lokal Boya |

Sol ön kapı civataları işlemlili. Motor kaputu şeffaf folyo olduğu için gözle boya ve kusur kontrolü yapılamamıştır. Far camlarında taş izleri mevcut.

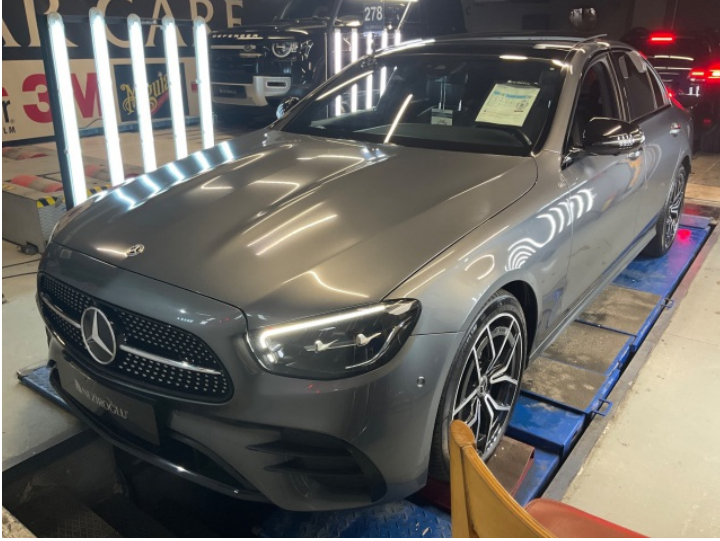
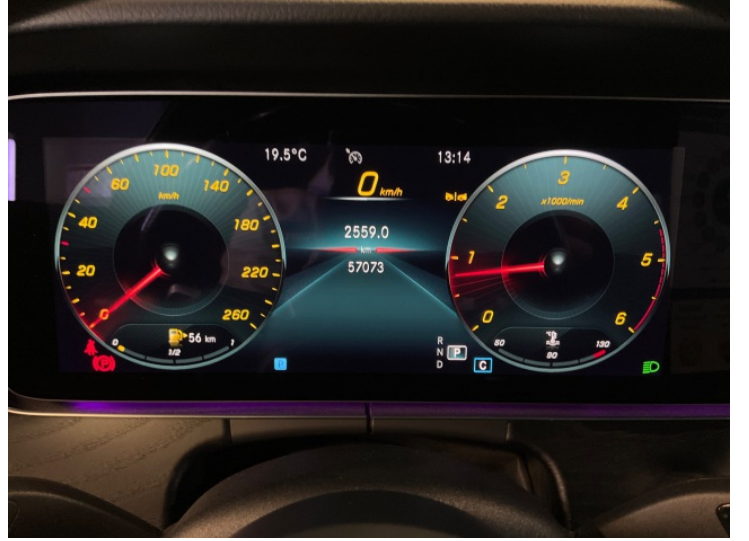
## Araç Resimleri

Tampon, arka, Arka tampon > Çizik

Tampon, ön, Ön tampon > Çizik

Camlar, Ön cam > Çatlak

Arka lambalar, Arka lamba camı, sağ > Standart Dışı Onarım
