# Full Plus Ekspertiz

## 06EMS564

## Araç Bilgileri

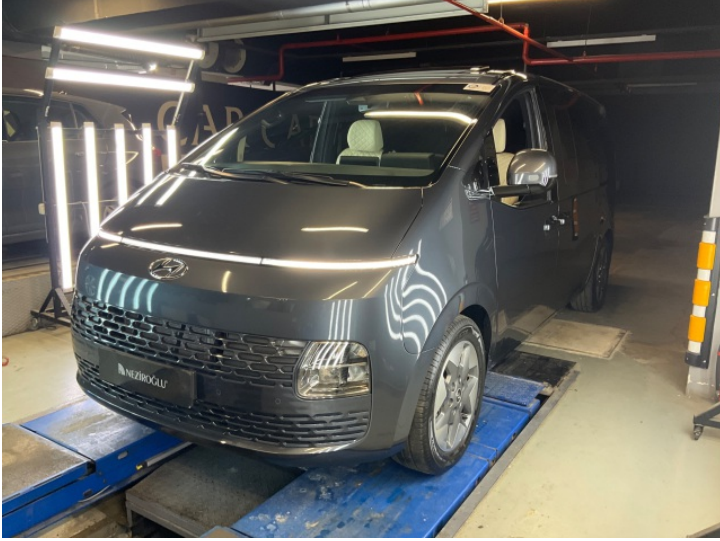
## Araç Resimleri

Çamurluk, sağ, Çamurluk, sağ  
> Yakıcı Madde ile Zarar  
Görmüş

Çamurluk, sağ arka, Çamurluk,  
sağ arka > Yakıcı Madde ile  
Zarar Görmüş
