# Full Plus Ekspertiz

## 06DJP755

## Araç Bilgileri

| Rengi | MAVİ | Model | GrecaleGT |

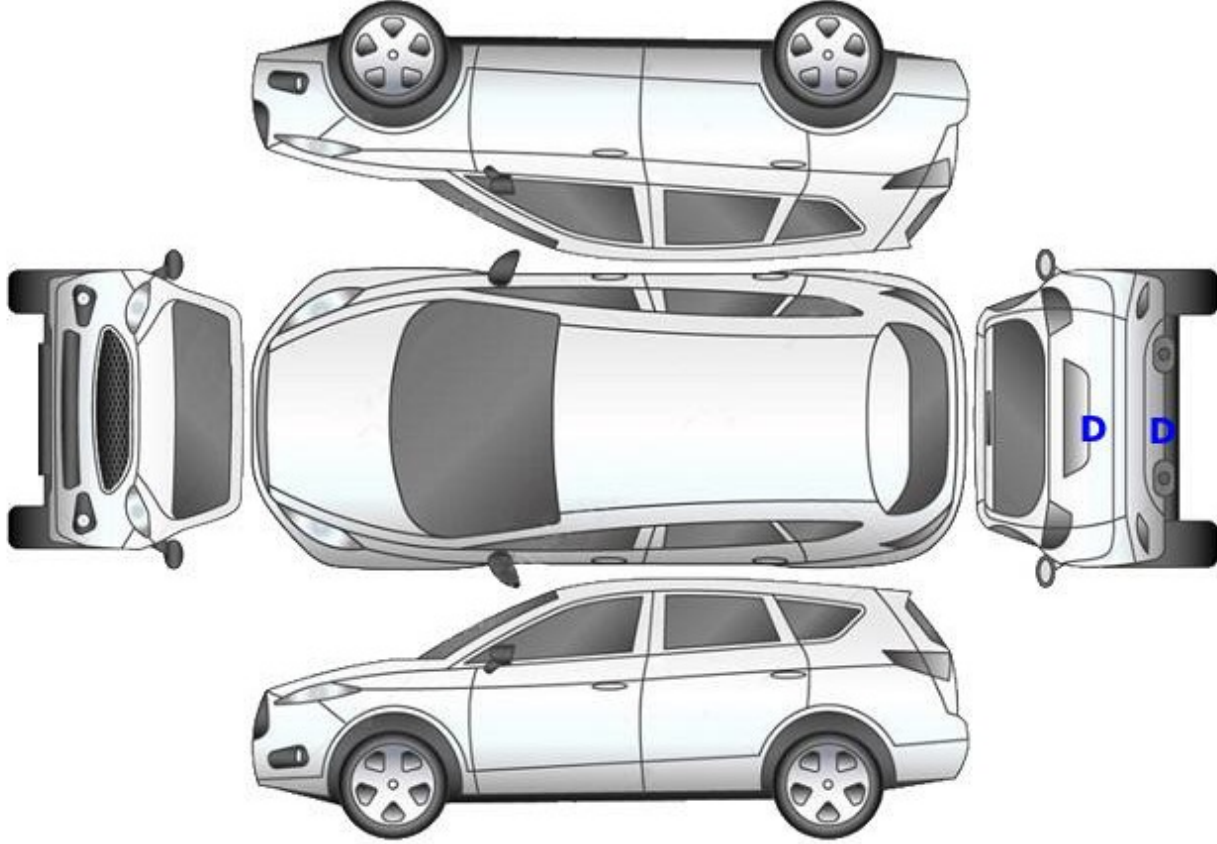
## Kaporta Kontrolü(Değişmiş Boyanmış kontrolü)

B: Boyalı

B/2: Lokal Boyalı

D: Değişmiş

Araç geneli mikron değerlerinde dalgalanma mevcut. Jant yüzeylerinde çizikler mevcut.

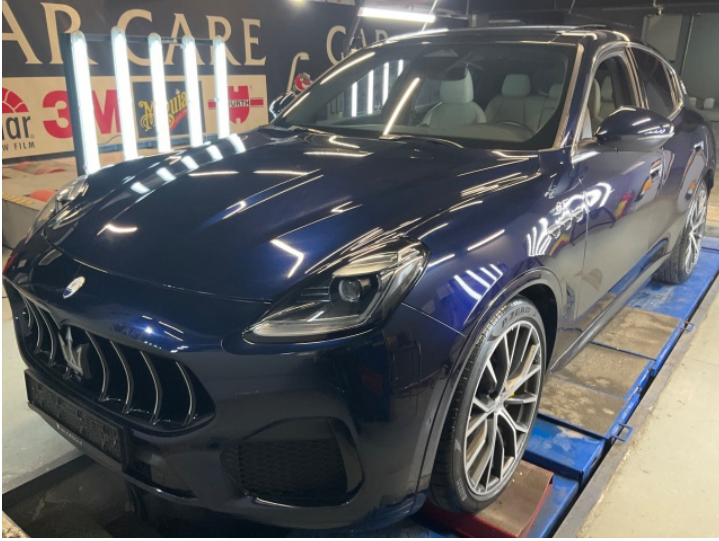
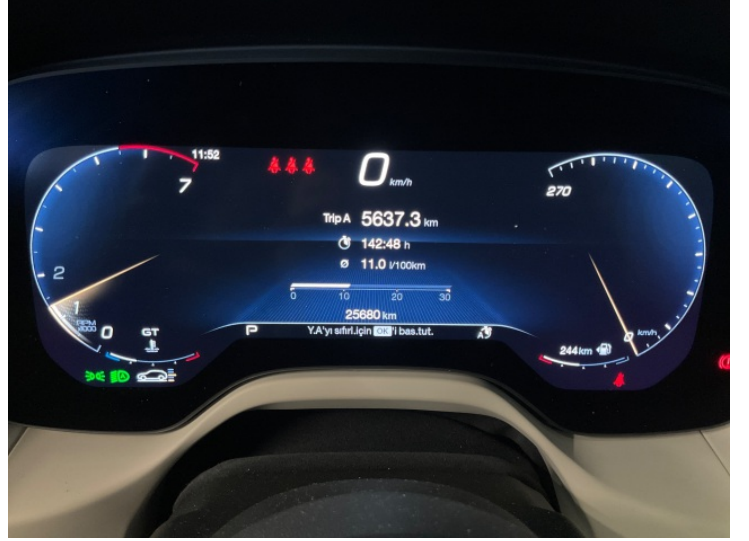
## Araç Resimleri

Tampon, ön, Ön tampon > Çizik

Tampon, arka, Arka tampon > Çizik

Arka lambalar, Arka lamba camı, sağ > Çizik

Kapı, sol ön, Kapı, sol ön > Noktasal Ezik

Döşemeler/Kapaklar, Tavan döşemesi > Yakıcı Madde ile Zarar Görmüş

Koltuklar, ön, Koltuk, sol ön > Deforme Olmuş

Camlar, Ön cam fitili > Deforme Olmuş
