# Full Plus Ekspertiz

## 34MAS146

| Rengi | SİYAH | Model | Range Rover Evoque |
| Sonraki Muayene Tar. | 2027-06-21 | Model Yılı | 2024 |

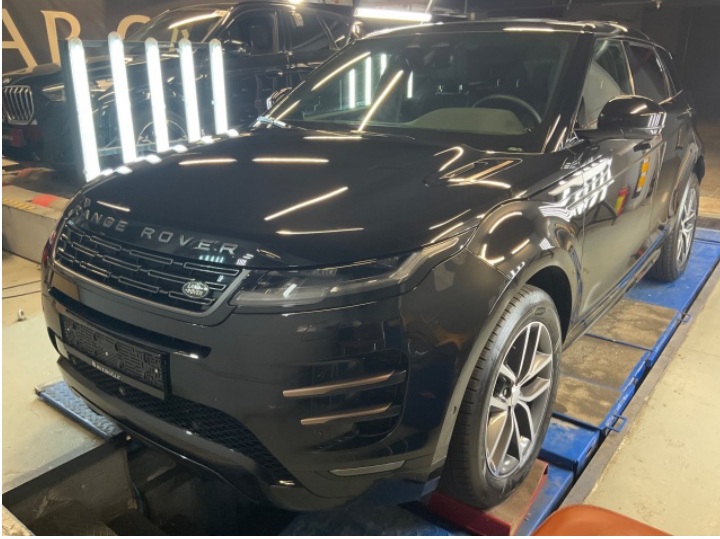
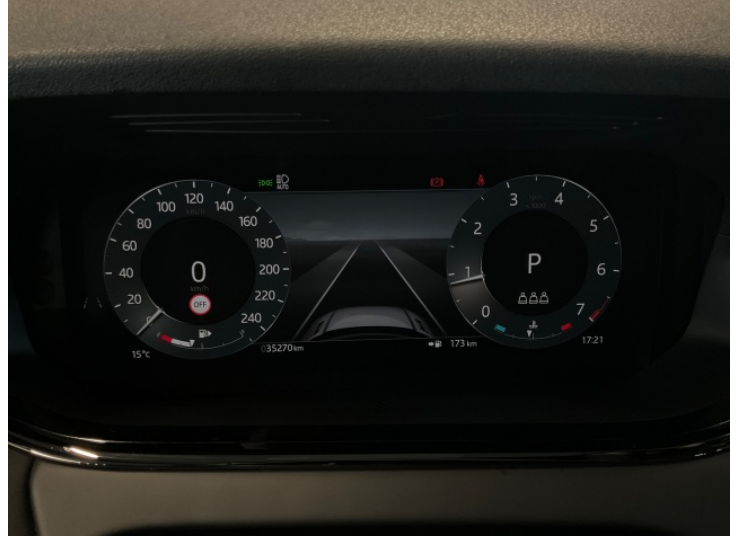
## Araç Resimleri

Tampon, ön, Ön tampon >  
Çizik

Dikiz aynası, sol, Dış dikiz  
aynası kapağı > Çizik

Tampon, arka, Arka tampon >  
Rötüş

Kapı, sol arka, Kapı, sol arka >  
Yüzeysel Çizik

Kapı, sol ön, Kapı, sol ön >  
Rötüş

Bagaj kapağı/kapısı, Bagaj  
kapısı > Rötüş

Çamurluk, sağ arka, Çamurluk,  
sağ arka > Rötüş

Kapı, sağ arka, Kapı, sağ arka  
> Rötüş

Camlar, Ön cam > Taş  
Izi

Motor kaputu, Motor kaputu >  
Taş Izi

Sol ön kapı bandı boyalı. Jant yüzeylerinde çizikler mevcut.
