# Full Plus Ekspertiz

## 25ADL354

| Motor Hacmi | 1499cc | Marka | Citroen |
| Rengi | MAVİ SİYAH | Model | C5 AirCross |

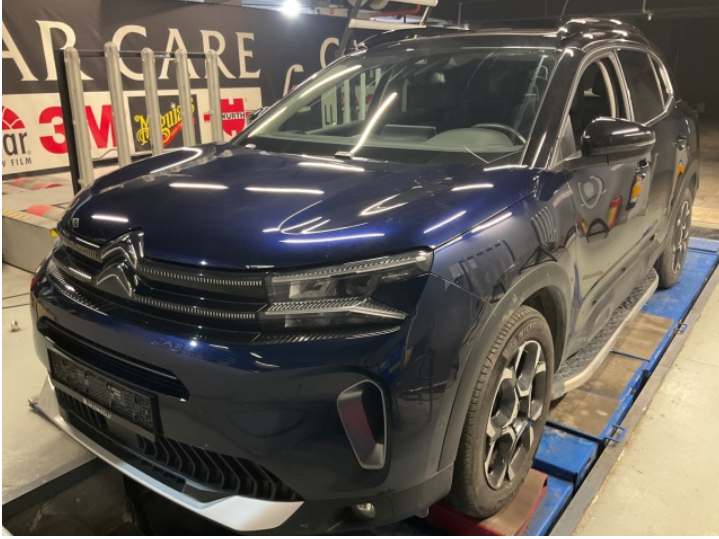
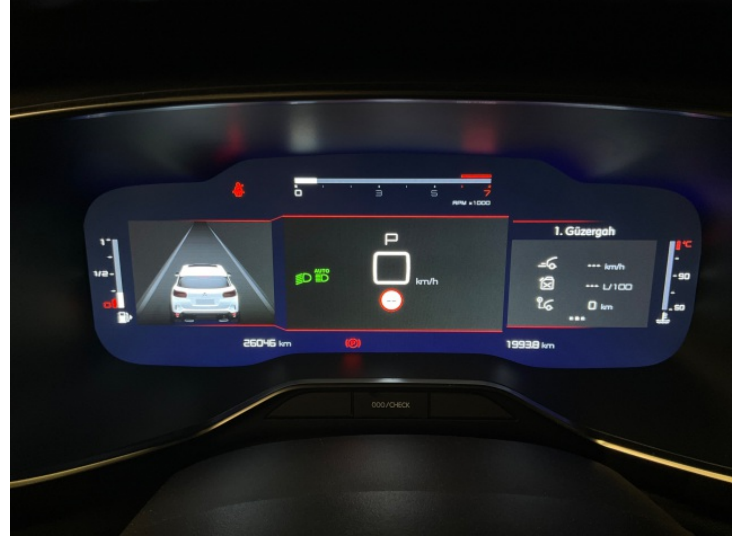
## Araç Resimleri

Çamurluk, sağ, Çamurluk, sağ  
> Çizik

Tampon, ön, Ön tampon >  
Çizik

Çamurluk, sol, Çamurluk, sol >  
Standart Dışı Onarım

Camlar, Ön cam > Taş  
Izi

Motor kaputu, Motor kaputu >  
Taş Izi
