# Full Plus Ekspertiz

## 06DSL829

| Motor Hacmi | 1499cc | Marka | BMW |
| Rengi | BEYAZ | Model | X1 |

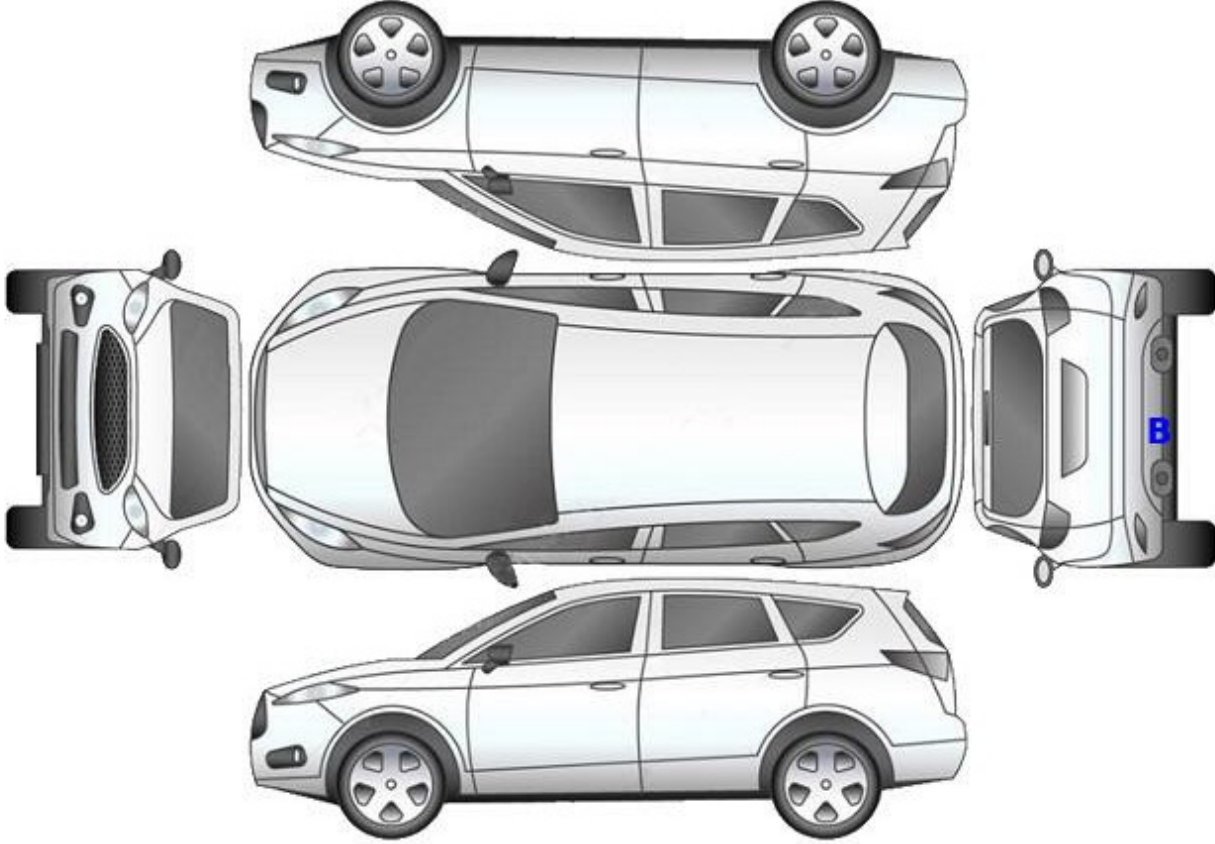
## Kaporta Kontrolü(Değişmiş Boyanmış kontrolü)

B: Boyalı

B/2: Lokal Boyalı

D: Değişmiş

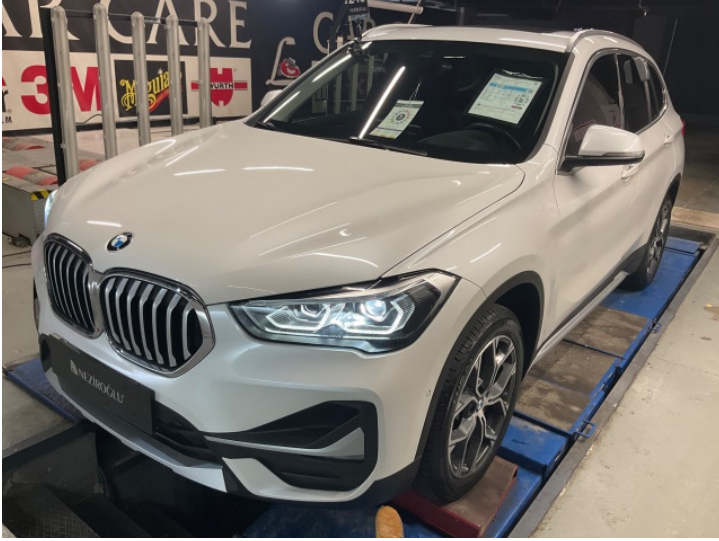
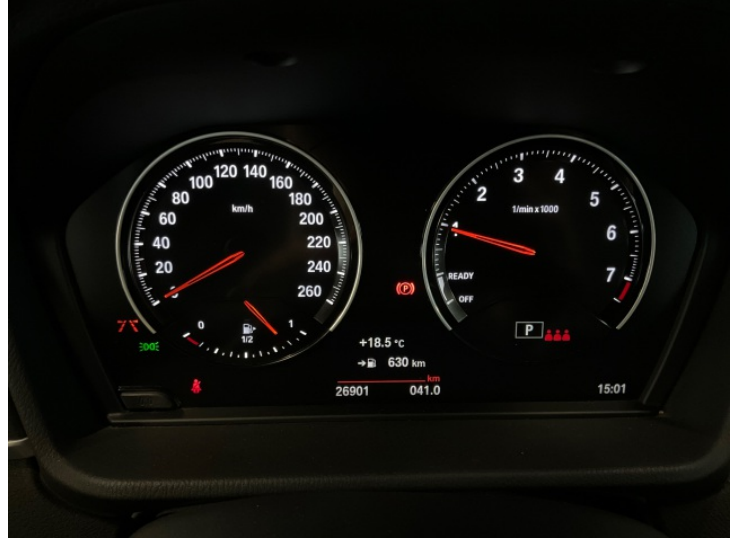
## Araç Resimleri

Kapı, sol ön, Kapı, sol ön >  
Çizik

Dikiz aynası, sağ, Sinyal  
lambası > Çatlak

Tampon, arka, Arka tampon >  
Çatlak

Çamurluk, sol, Çamurluk, sol >  
Noktasal Ezik
