# Full Plus Ekspertiz

## 06DSL829

## Araç Bilgileri

## Kaporta Kontrolü(Değişmiş Boyanmış kontrolü)

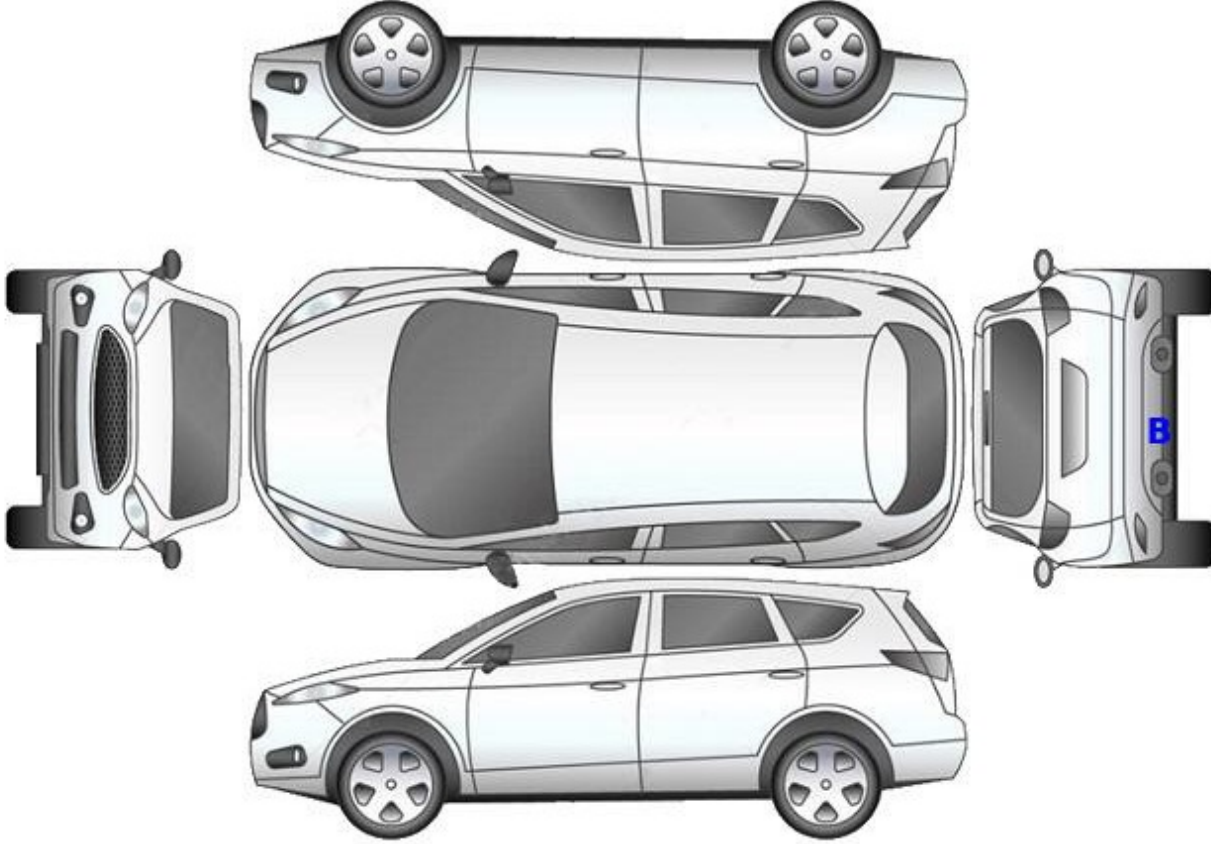
B: Boyalı

B/2: Lokal Boyalı

D: Değişmiş

Motor kaputu şeffaf folyo kaplı olduğu için gözle boya kontrolü yapılamamıştır.
