# Full Plus Ekspertiz

## 07BAF537

| Motor Hacmi | 1490cc | Marka | Toyota |
| Rengi | KIRMIZI | Model | Corolla |

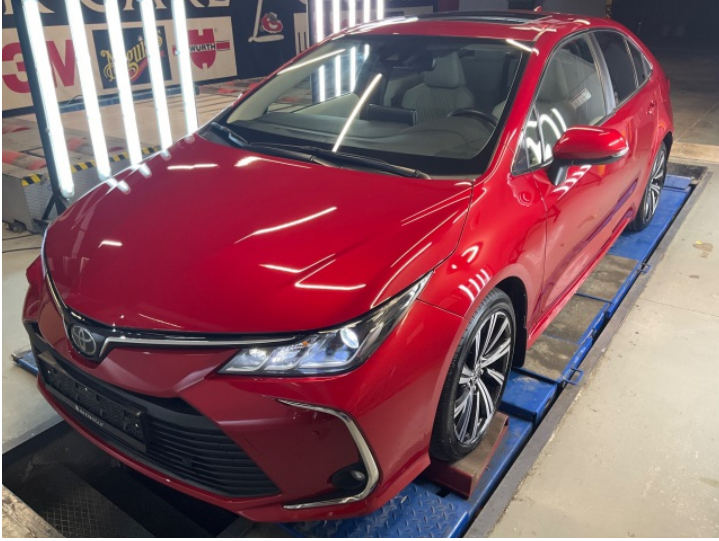
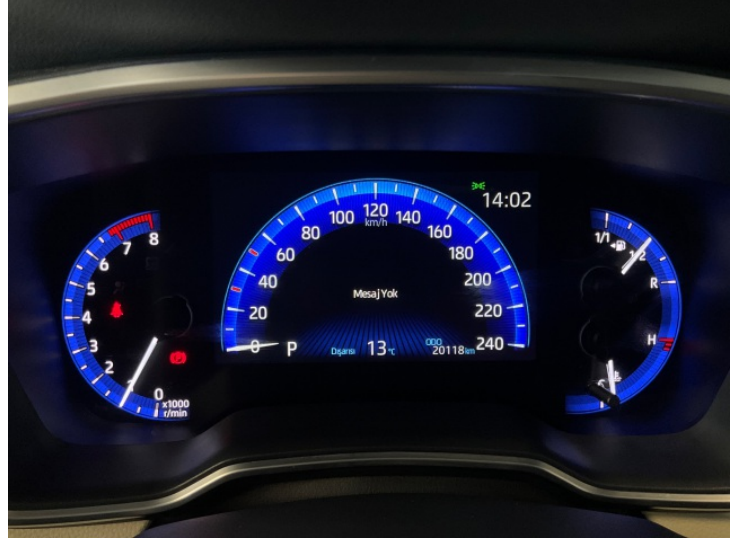
## Araç Resimleri

Tavan, Tavan > Noktasal Ezik

Kapı, sol arka, Kapı, sol arka > Standart Dışı Onarım

Tampon, ön, Ön tampon > Sabitlemesi Hatalı

Kapı, sol arka, Kapı, sol arka > Rötüş

Çamurluk, sol arka, Çamurluk, sol arka > Rötüş

Tampon, arka, Arka tampon > Rötüş

Kapı, sağ ön, Kapı, sağ ön > Noktasal Ezik

Tampon, ön, Ön tampon > Rötüş
