Rapor Tarihi: 17.11.2025 17:15 Bayi No: 0601 Sayfa: 1/10  
Rapor No: 06-01-1436775 Araç Giriş Tarihi: 17.11.2025 16:56 Araç Çıkış Tarihi: 17.11.2025 17:15  
Mersis No: 0309073518100001

# Full Plus Ekspertiz

## 59AKL434

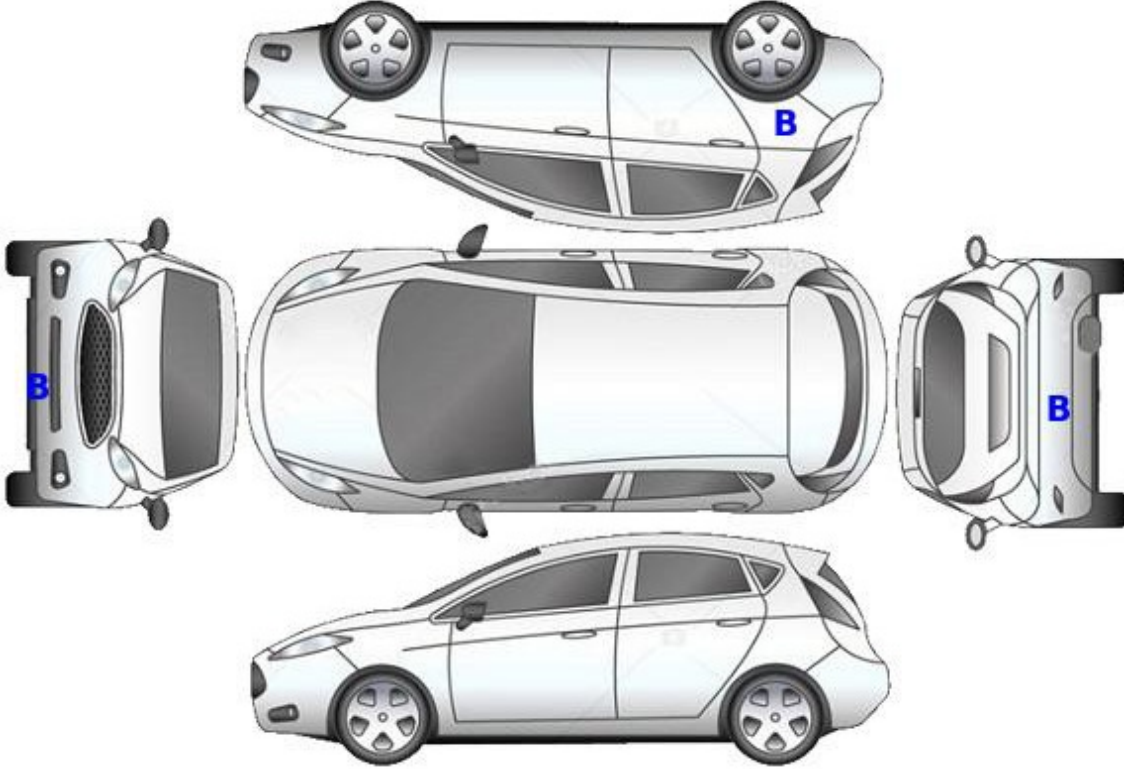
## Kaporta Kontrolü(Değişmiş Boyanmış kontrolü)

B: Boyalı

B/2: Lokal Boyalı

D: Değişmiş

| Parça Grubu | Parça ve Hasar |
|---|---|
| Marşbiyel, sağ | Marşbiyel, sağ - Boyalı |

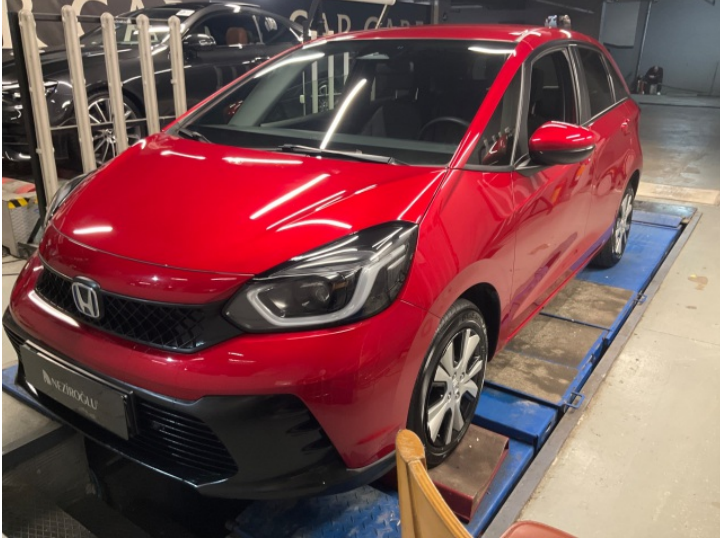
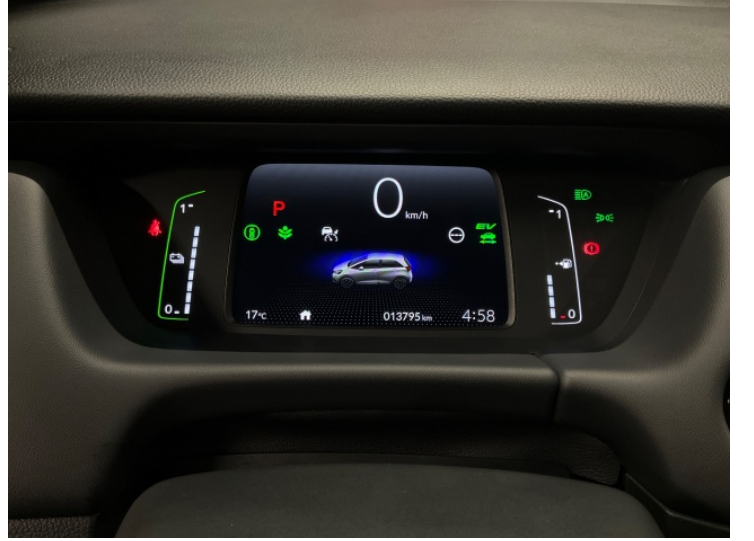
## Araç Resimleri

Tampon, ön, Ön tampon >  
Çizik

Kapı, sağ arka, Kapı, sağ arka  
> Çizik

Farlar, Far camı, sol >  
Çizik

Camlar, Ön cam > Taş  
İzi

Motor kaputu, Motor kaputu >  
Yakıcı Madde ile Zarar Görmüş

Motor kaputu, Motor kaputu >  
Rötüş
