# Full Plus Ekspertiz

## 34EZM614

| Motor Hacmi | 1498cc | Marka | Audi |
| Rengi | MAVİ | Model | Q3 |

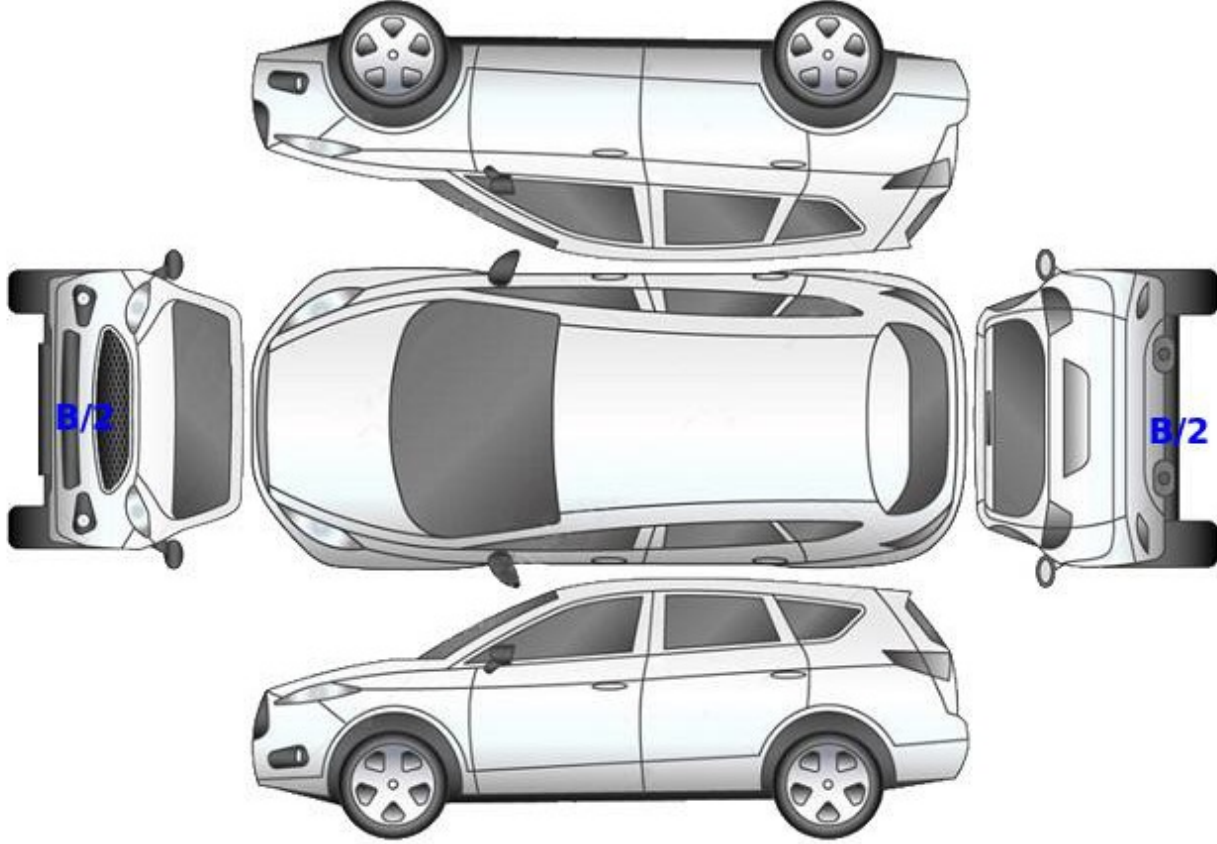
## Kaporta Kontrolü(Değişmiş Boyanmış kontrolü)

B: Boyalı

B/2: Lokal Boyalı

D: Değişmiş

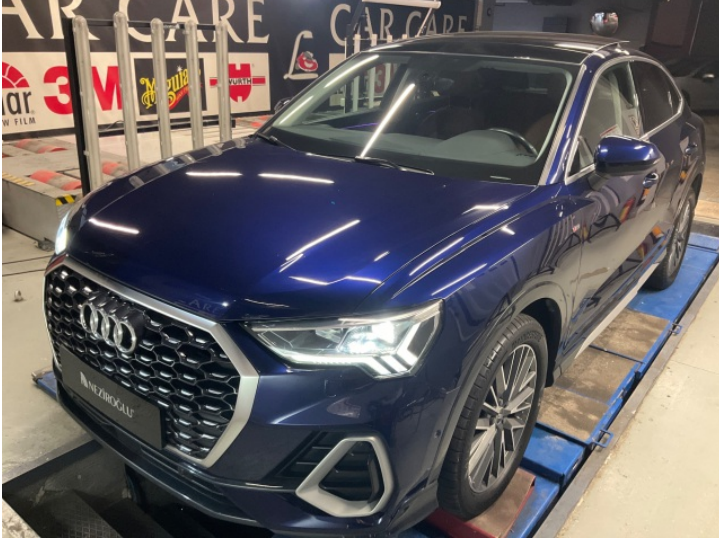
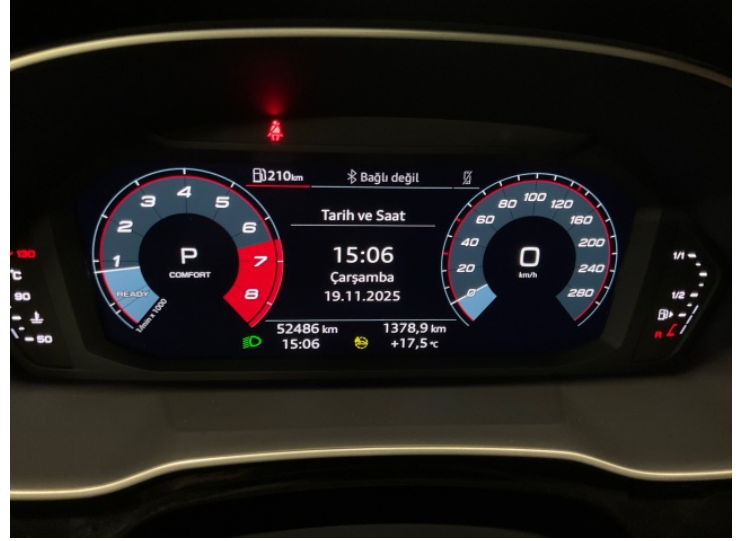
## Araç Resimleri

Dikiz aynası, sol, Dış dikiz aynası kapağı > Çizik

Tampon, ön, Ön tampon > Çizik

Çamurluk, sol arka, Çamurluk, sol arka > Çizik

Kapı, sağ ön, Kapı, sağ ön > Noktasal Ezik

Çamurluk, sağ arka, Çamurluk, sağ arka > Yakıcı Madde ile Zarar Görmüş

Camlar, Ön cam > Taş İzi

Motor kaputu, Motor kaputu > Taş İzi
