# Full Plus Ekspertiz

## 34HVB474

## Araç Bilgileri

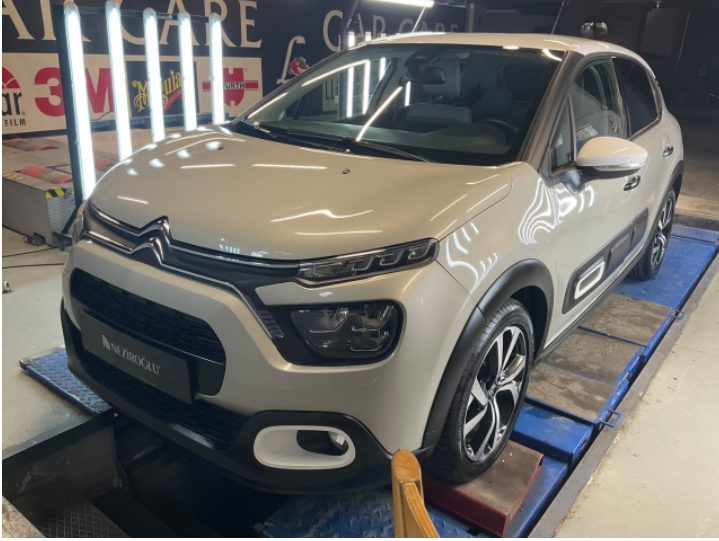
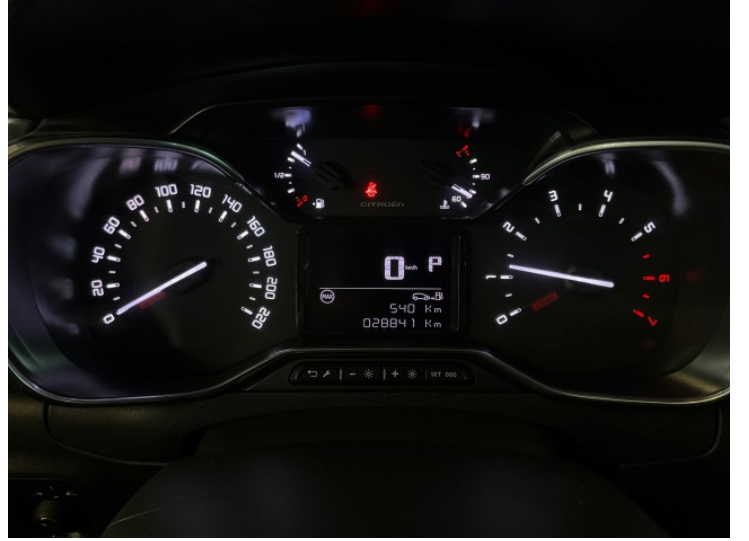
## Araç Resimleri

Arka lambalar, Arka lamba camı, sağ > Çizik

Tampon, arka, Arka tampon > Çizik

Tampon, ön, Ön tampon > Rötüş

Döşemeler/Kapaklar, Tavan döşemesi > Standart Dışı Onarım
