# Full Plus Ekspertiz

## 71AGA71

## Araç Bilgileri

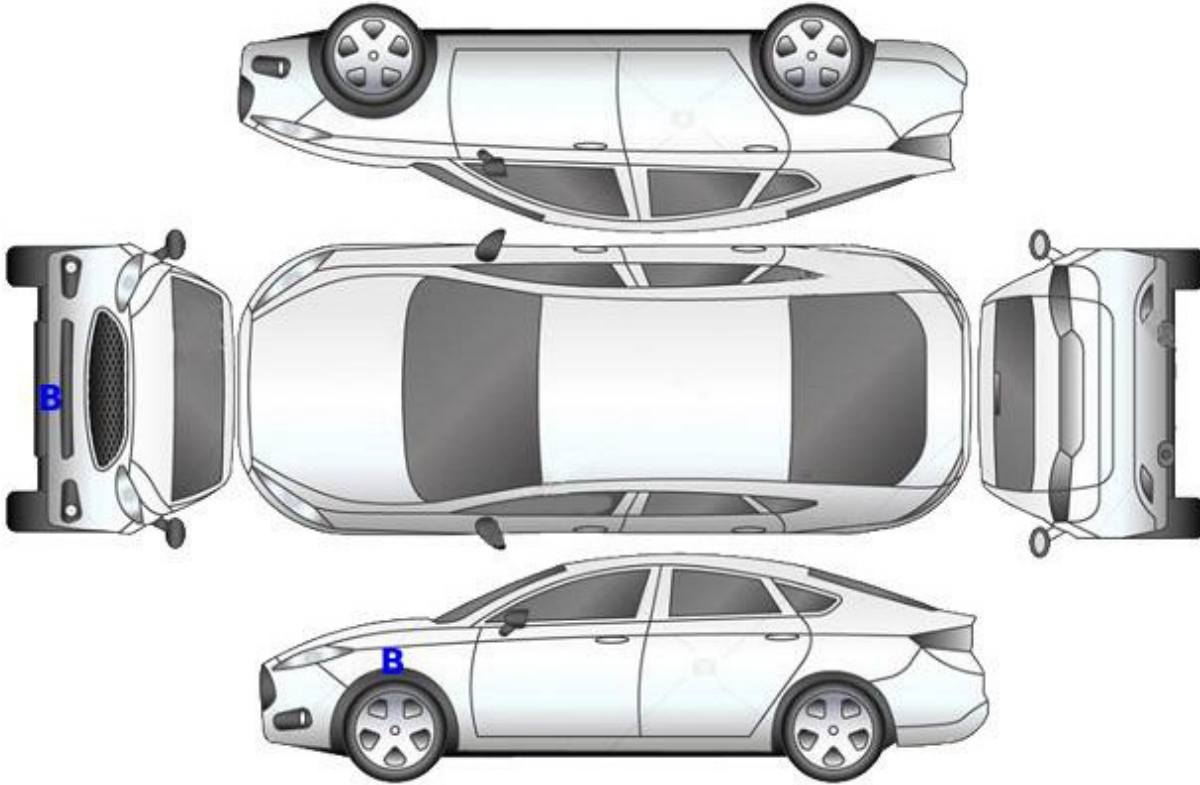
## Kaporta Kontrolü(Değişmiş Boyanmış kontrolü)

B: Boyalı

B/2: Lokal Boyalı

D: Değişmiş

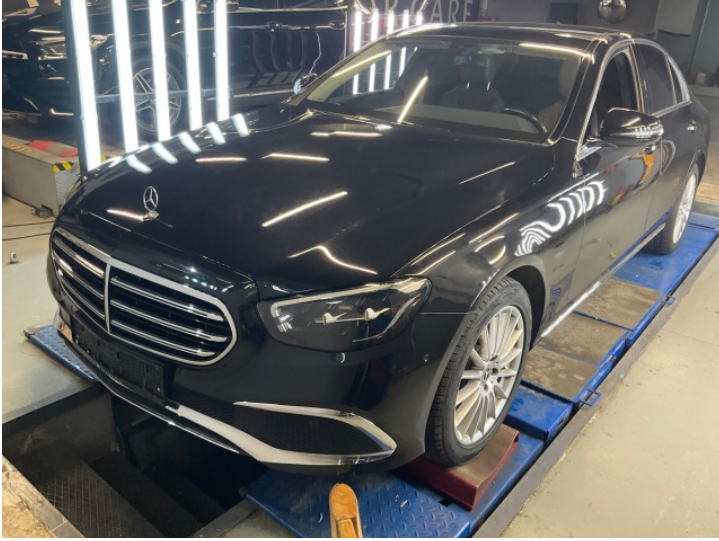
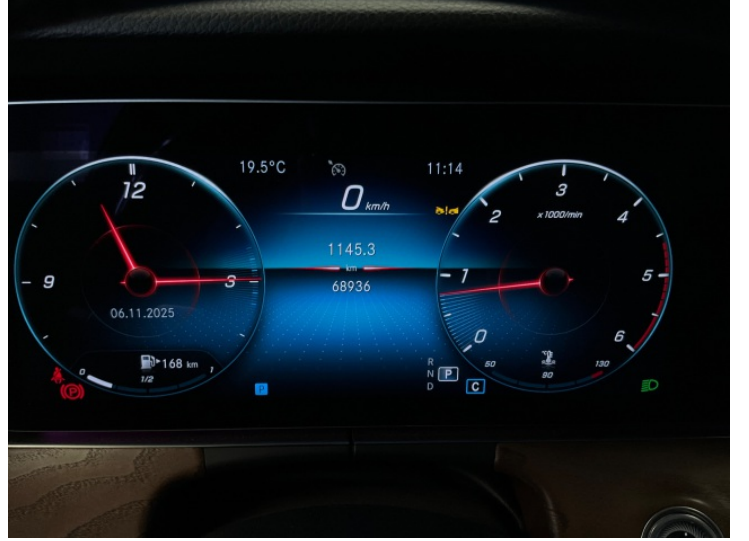
## Araç Resimleri

Tampon, ön, Ön tampon > Çizik

Çamurluk, sağ arka, Çamurluk, sağ arka > Çizik

Tampon, arka, Arka tampon > Çizik

Kapı, sol arka, Kapı, sol arka > Çizik

Bagaj kapağı/kapısı, Bagaj kapısı > Çizik

Kapı, sağ ön, Kapı, sağ ön > Rötüş

Çamurluk, sağ arka, Çamurluk, sağ arka > Standart Dışı Onarım

Kapı, sol arka, Kapı, sol arka > Rötüş

Camlar, Ön cam > Taş izi

Motor kaputu, Motor kaputu > Yakıcı Madde Ile Zarar Görmüş
