# Full Plus Ekspertiz

## 06DDU652

## Araç Bilgileri

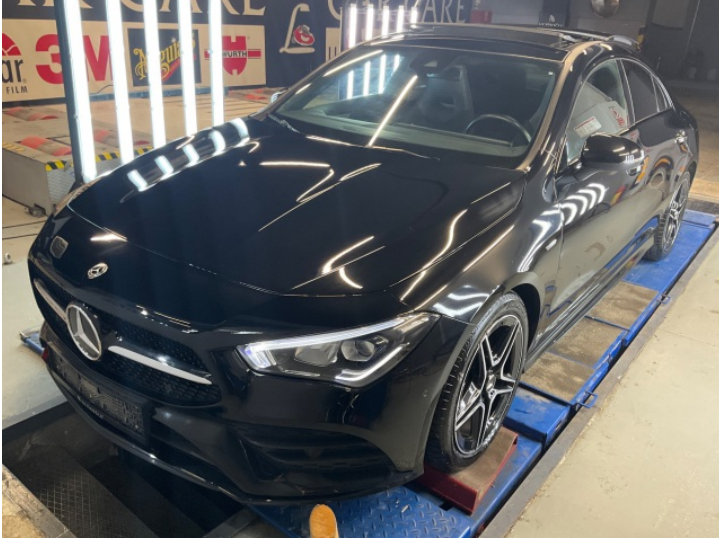
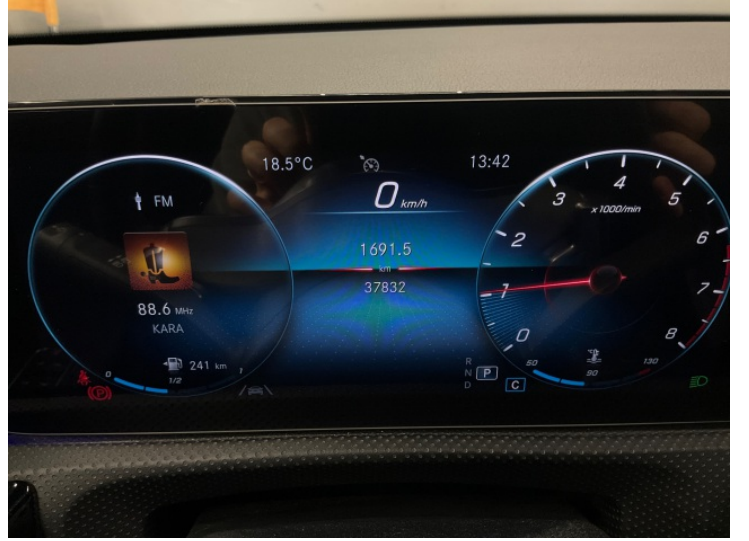
## Araç Resimleri

Kapı, sağ ön, Kapı, sağ ön > Rötüş

Camlar, Ön cam > Taş Izi

Çamurluk, sağ arka, Çamurluk, sağ arka > Rötüş

Çamurluk, sol arka, Çamurluk, sol arka > Noktasal Ezik

Motor kaputu ön tampon ve ön iki çamurlukda şeffaf folyo olduğu için gözle boya ve kusur kontrolü yapılamamıştır.
