Rapor Tarihi: 20.11.2025 13:23 Bayi No: 0601 Sayfa: 1/9  
Rapor No: 06-01-1437727 Araç Giriş Tarihi: 20.11.2025 12:50 Araç Çıkış Tarihi: 20.11.2025 13:23  
Mersis No: 0309073518100001

# Full Plus Ekspertiz

## 06BEA380

| Rengi | BEYAZ | Model | EcoSport |

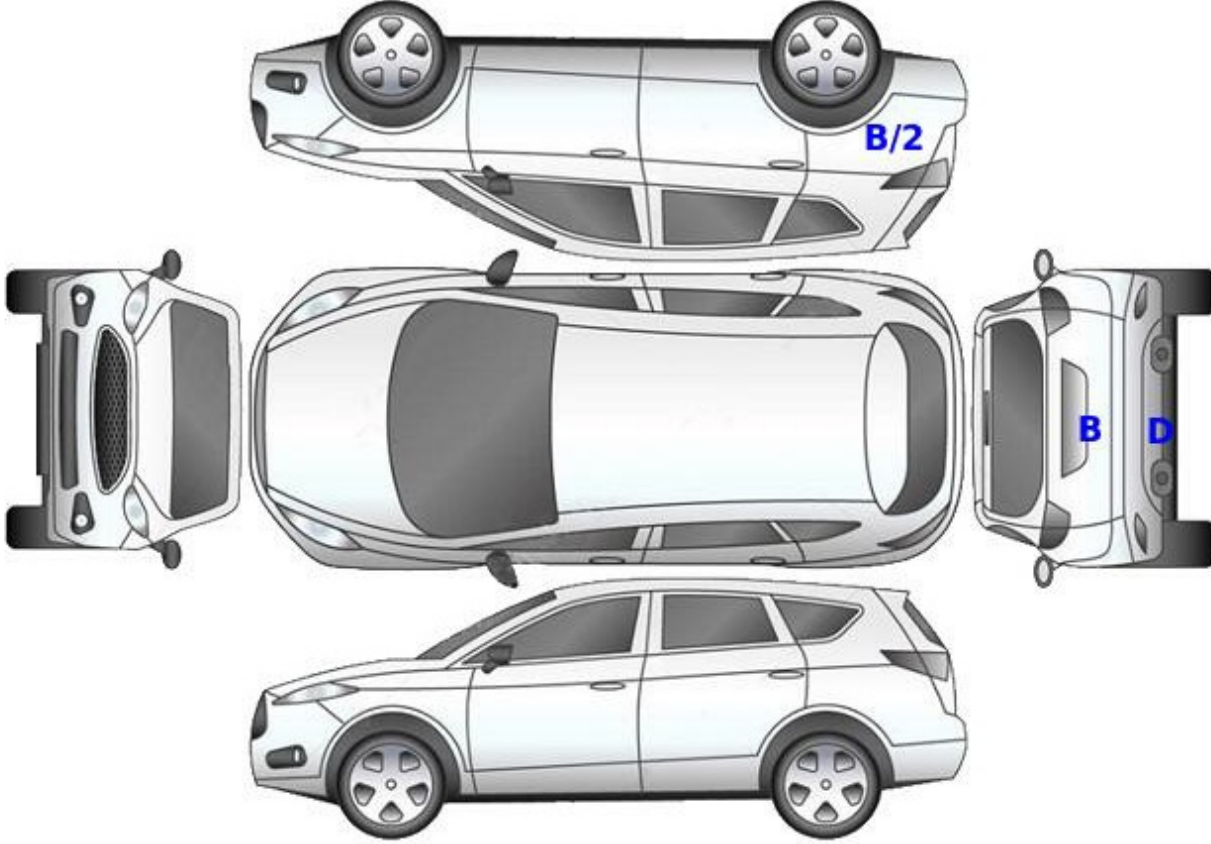
## Kaporta Kontrolü(Değişmiş Boyanmış kontrolü)

B: Boyalı

B/2: Lokal Boyalı

D: Değişmiş

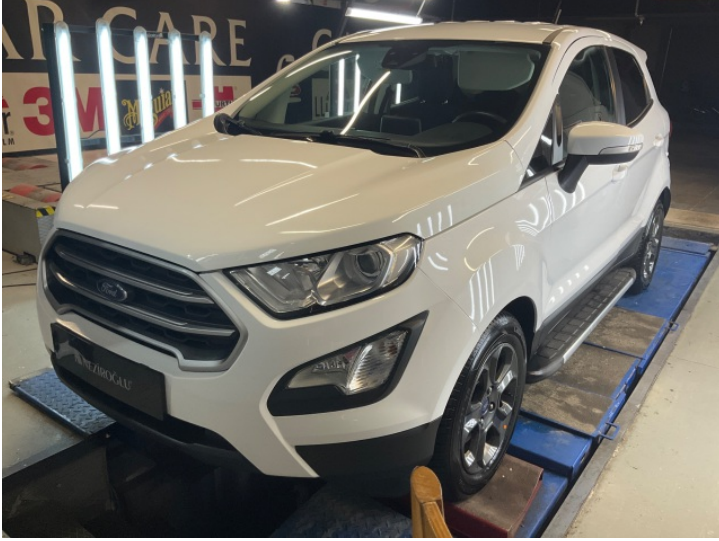
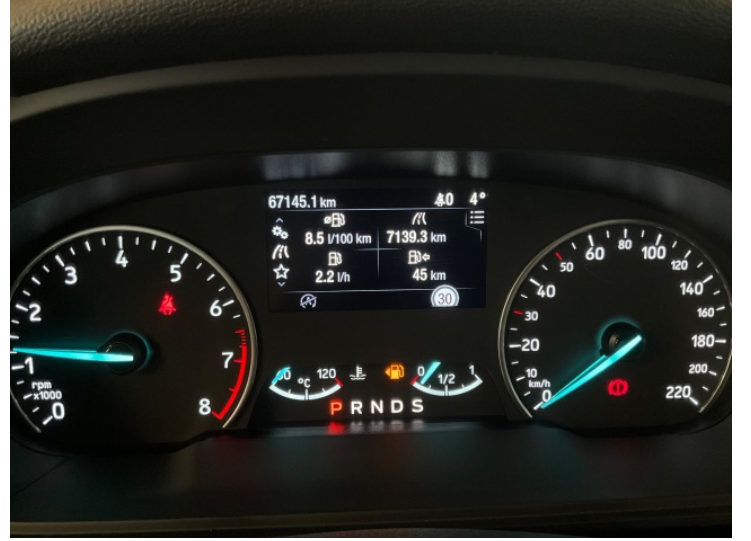
## Araç Resimleri

## Çizik

Tampon, arka, Arka tampon > Çizik

## Vuruk

Çamurluk, sağ arka, Çamurluk, sağ arka > Ezik

Kapı, sağ arka, Kapı, sağ arka > Ezik

Bagaj kapağı/kapısı, Bagaj kapısı > Ezik
