# Full Plus Ekspertiz

## 06GS876

| Motor Hacmi | 1969cc | Marka | Volvo |
| Rengi | SİYAH | Model | XC90 |

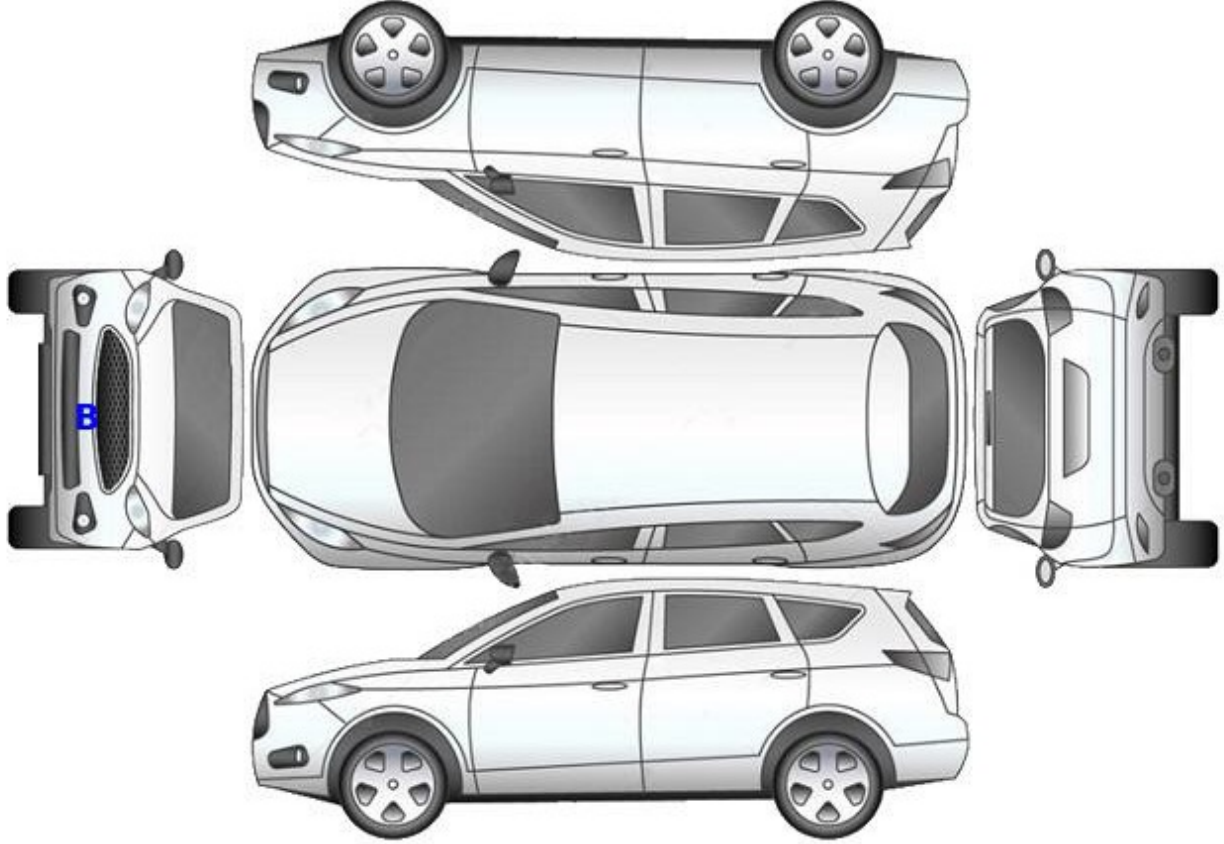
## Kaporta Kontrolü(Değişmiş Boyanmış kontrolü)

B: Boyalı

B/2: Lokal Boyalı

D: Değişmiş

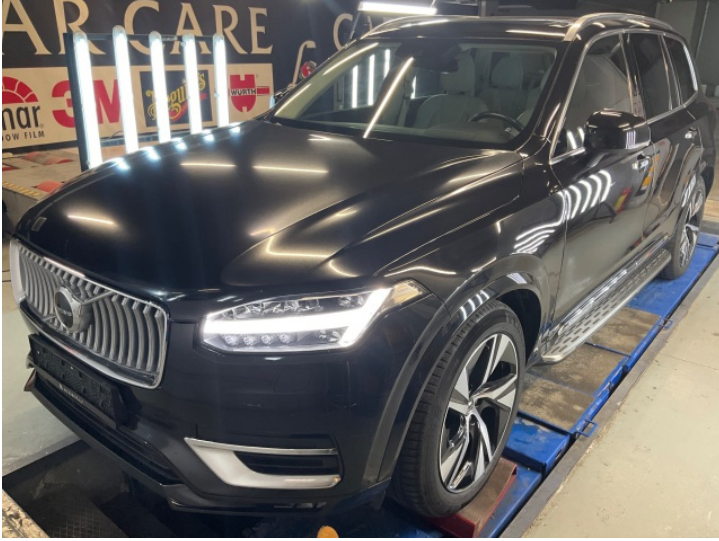
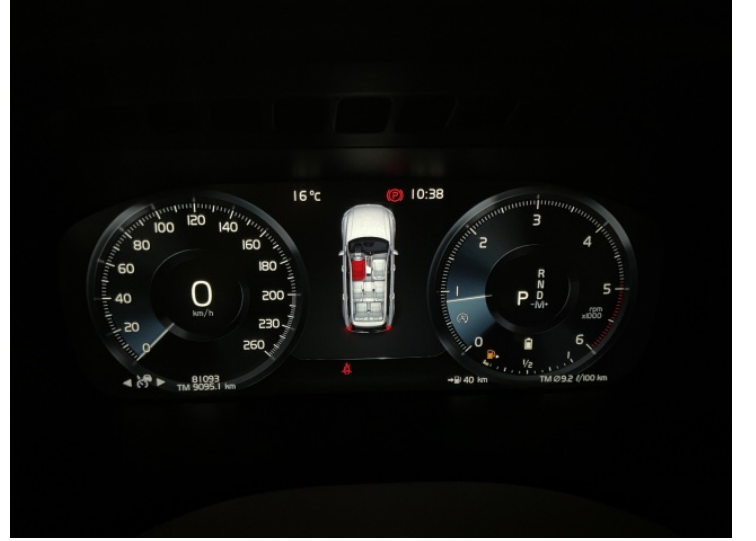
## Araç Resimleri

Tampon, ön, Ön tampon > Çizik

Kapı, sağ arka, Kapı, sağ arka > Çizik

Tampon, arka, Arka tampon > Çizik
