Rapor Tarihi: 14.11.2025 09:11 Bayi No: 0601 Sayfa: 1/9  
Rapor No: 06-01-2435171 Araç Giriş Tarihi: 12.11.2025 11:56 Araç Çıkış Tarihi: 14.11.2025 09:11  
Mersis No: 0309073518100001

# Full Plus Ekspertiz

## 06S8214

| Rengi | MAVİ | Model | V60 Cross Country |

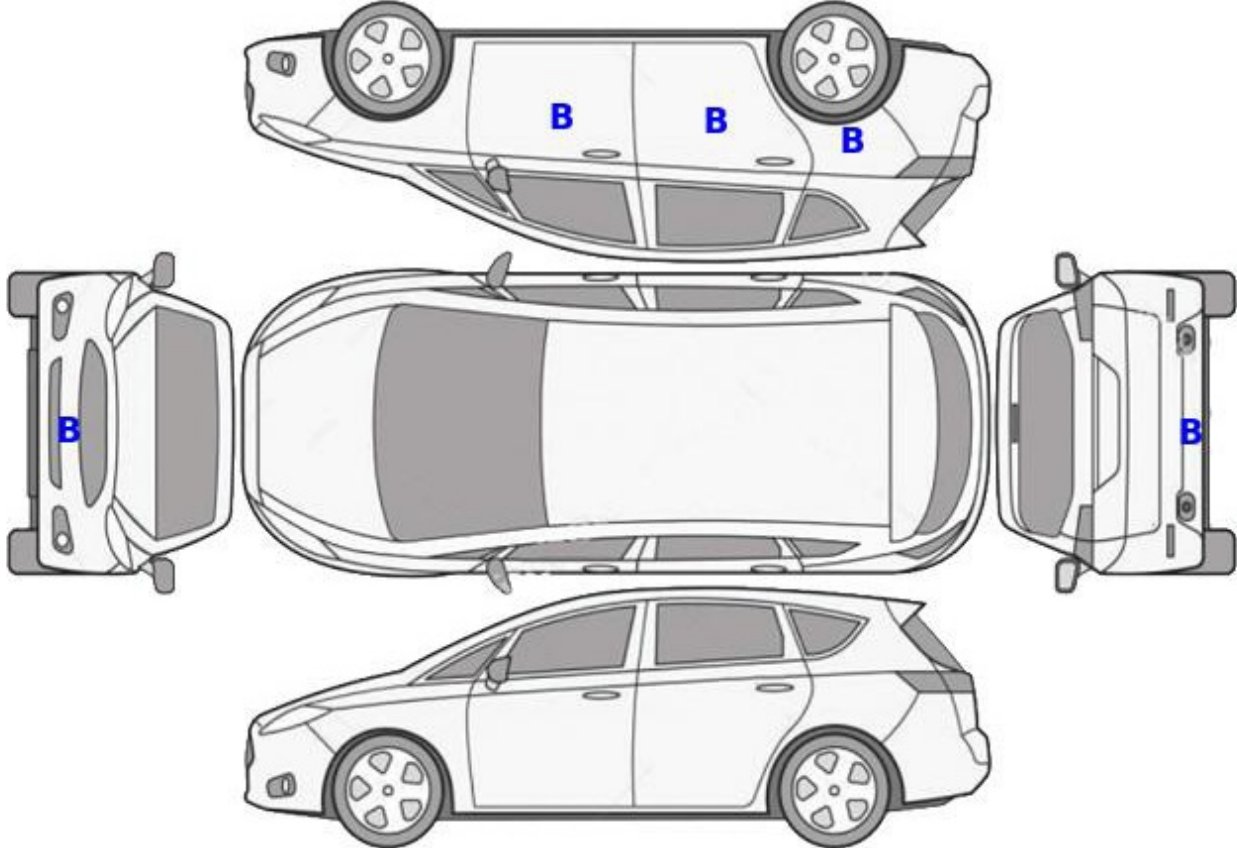
## Kaporta Kontrolü(Değişmiş Boyanmış kontrolü)

Sağ Üst Frangart - Lokal Boya

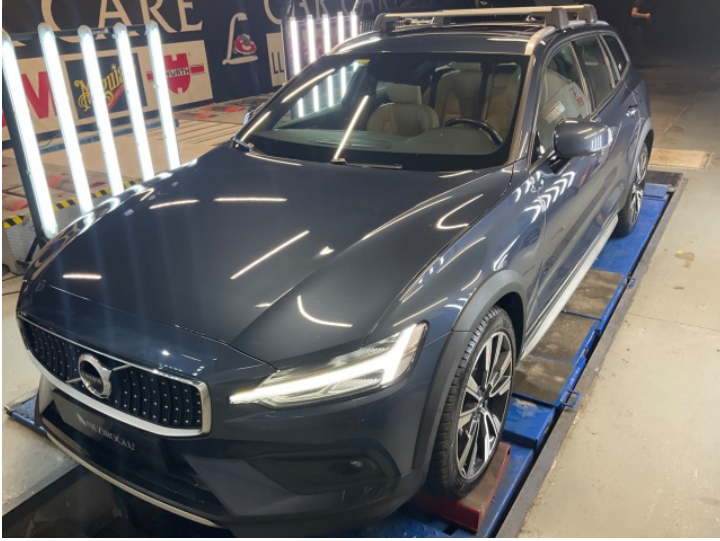
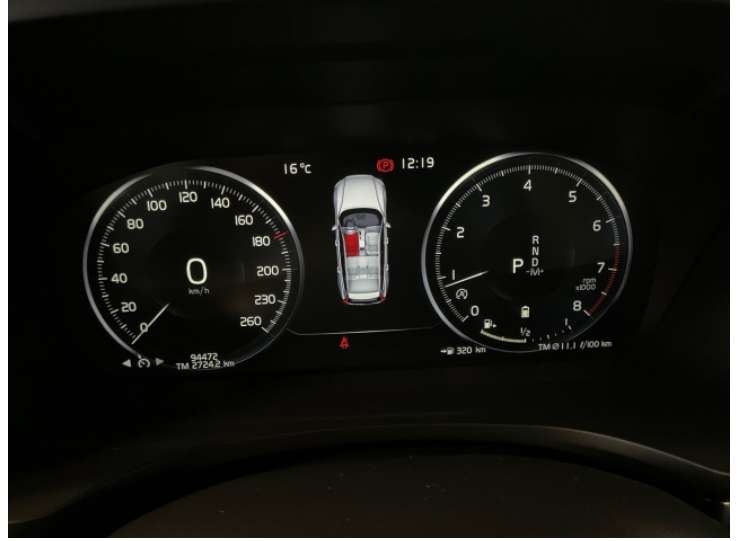
## Araç Resimleri

Bagaj kapağı/kapısı, Bagaj kapısı > Çizik

Çamurluk, sol arka, Çamurluk, sol arka > Çizik

Kapı, sol arka, Kapı, sol arka > Çizik

Tampon, arka, Arka tampon > Ezik
