Rapor Tarihi: 14.11.2025 14:09 Bayi No: 0601 Sayfa: 1/9  
Rapor No: 06-01-1435604 Araç Giriş Tarihi: 13.11.2025 14:37 Araç Çıkış Tarihi: 14.11.2025 14:09  
Mersis No: 0309073518100001

# Full Plus Ekspertiz

## 06DZE186

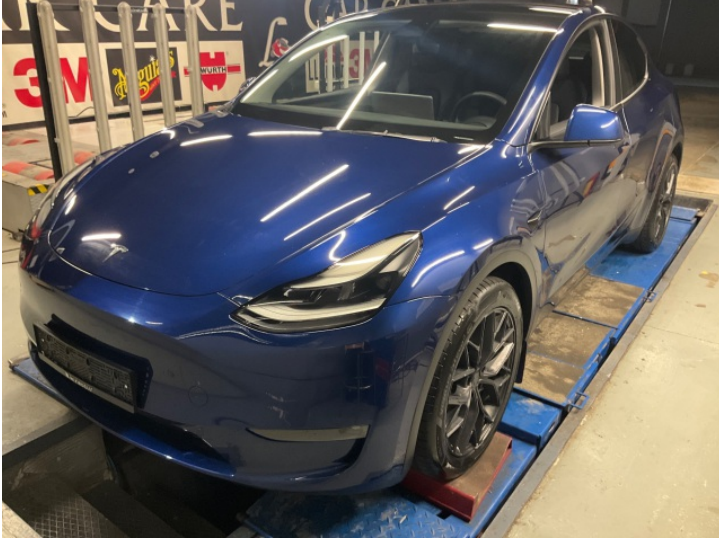
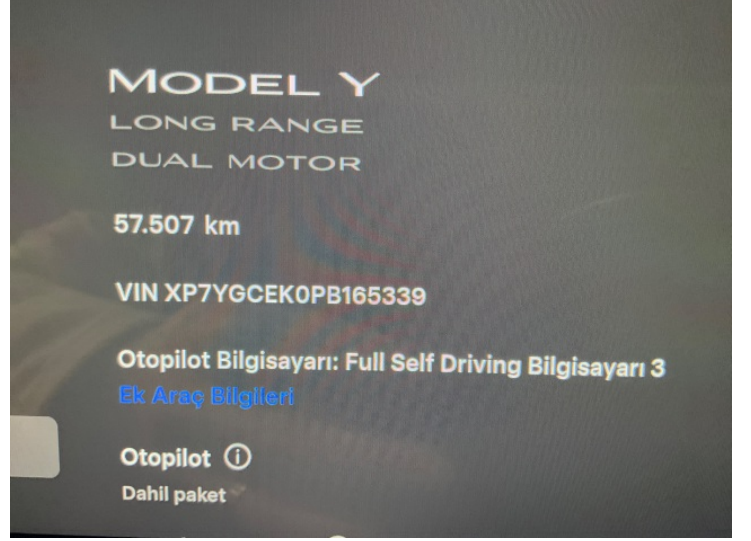
## Araç Resimleri

Kapı, sağ arka, Kapı, sağ arka > Çizik

Kapı, sol ön, Kapı, sol ön > Çizik

Kapı, sol arka, Kapı, sol arka > Çizik

Çamurluk, sol arka, Çamurluk, sol arka > Çizik

Çamurluk, sağ arka, Çamurluk, sağ arka > Çizik

Camlar, Ön cam > Çizik

Çamurluk, sağ, Çamurluk, sağ > Çizik

Motor kaputu civataları işlemlidir. Arka kapıların arka alt kısımlarında boyada deformeler mevcut.
