# Full Plus Ekspertiz

## 20AJS458

## Araç Bilgileri

| Motor Hacmi | 1490cc | Marka | Toyota |

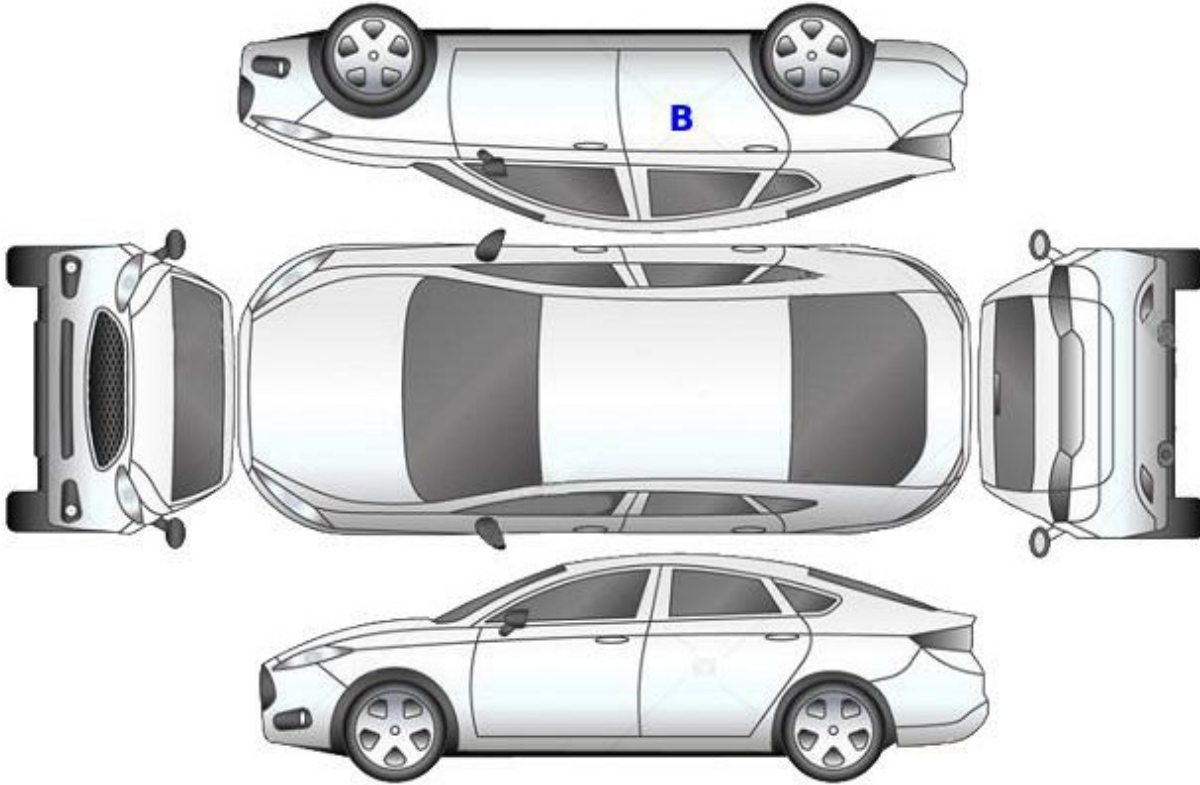
## Kaporta Kontrolü(Değişmiş Boyanmış kontrolü)

B: Boyalı

B/2: Lokal Boyalı

D: Değişmiş

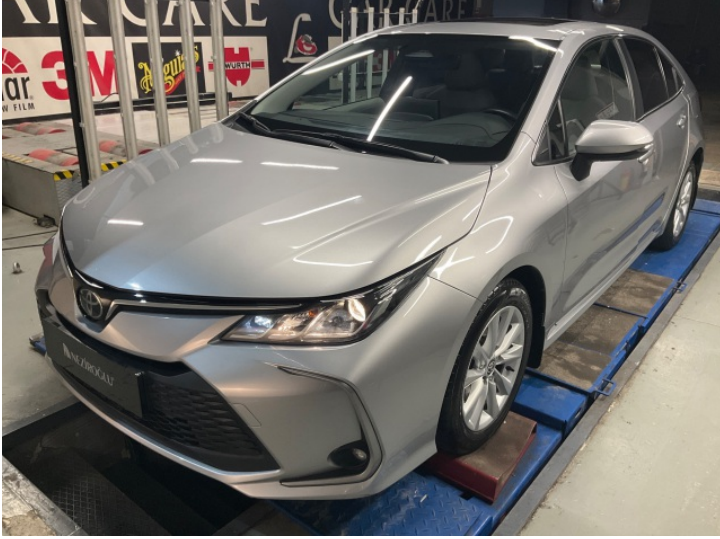
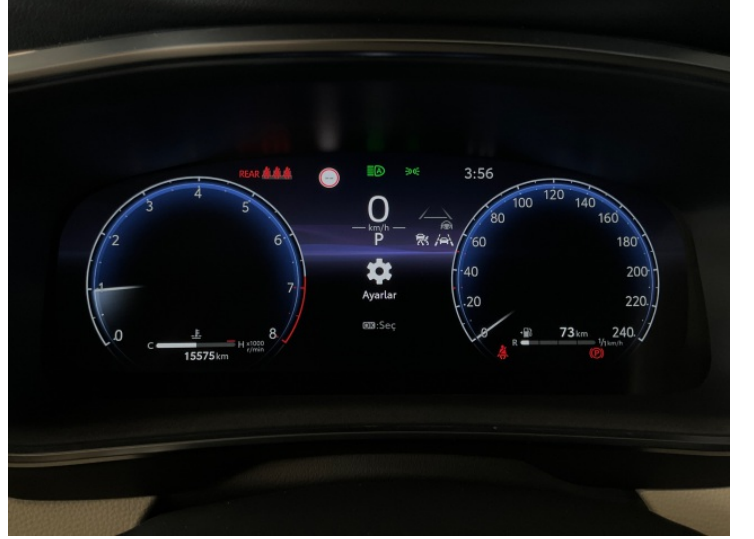
## Araç Resimleri

## Çizik

Tampon, ön, Ön tampon >  
Çizik

## Diğer

Çamurluk, sol, Çamurluk, sol >  
Standart Dışı Onarım

Tavan, Tavan > Yakıcı Madde  
İle Zarar Görmüş

Motor kaputu, Motor kaputu >  
Yakıcı Madde İle Zarar Görmüş
