# Full Plus Ekspertiz

## 06EB3489

| Motor Hacmi | 1498cc | Marka | Volkswagen |
| Rengi | GRI | Model | Golf |

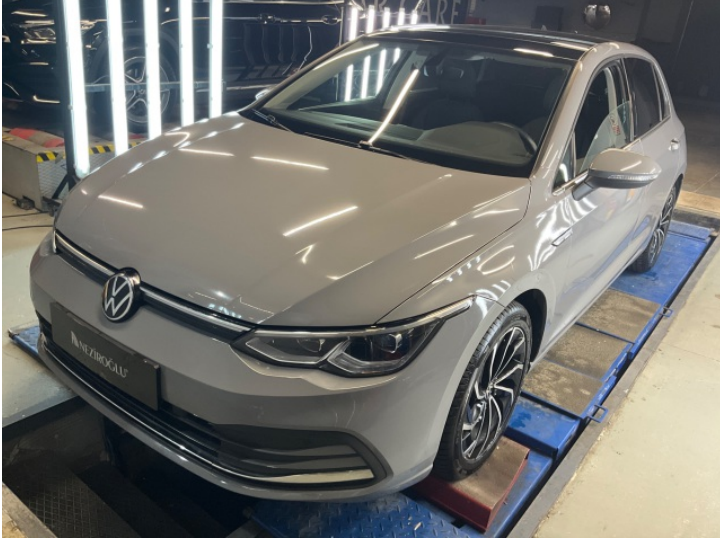
## Araç Resimleri

Kapı, sol ön, Kapı, sol ön > Noktasal Ezik

Kapı, sol arka, Kapı, sol arka > Rötüş

Çamurluk, sol arka, Çamurluk, sol arka > Rötüş

Tampon, arka, Arka tampon > Rötüş

Tampon, ön, Ön tampon > Çatlak

Çamurluk, sağ arka, Çamurluk, sağ arka > Noktasal Ezik

Tavan, Tavan > Küçük Çizik

Çamurluk, sol, Çamurluk, sol > Rötüş
