# Full Plus Ekspertiz

## 06DYU419

## Araç Bilgileri

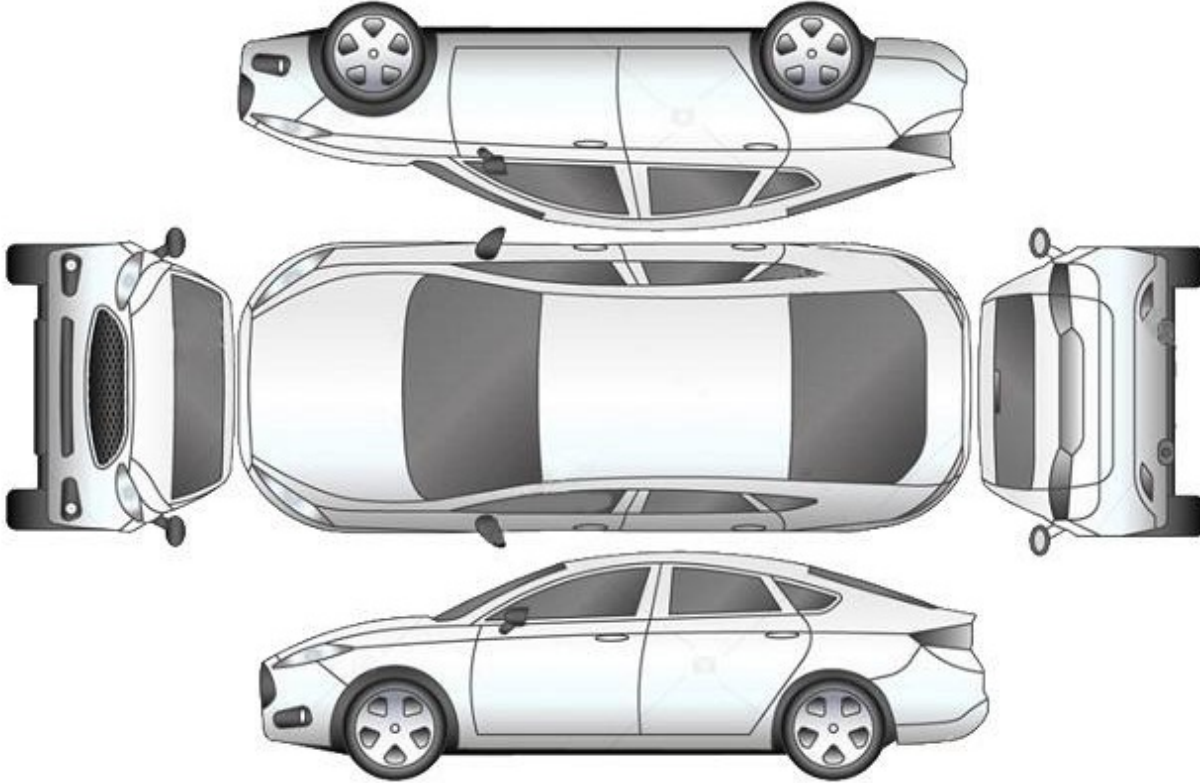
## Kaporta Kontrolü(Değişmiş Boyanmış kontrolü)

\*\*\*Araçta değişmiş ve boyanmış parça bulunmamaktadır\*\*\*

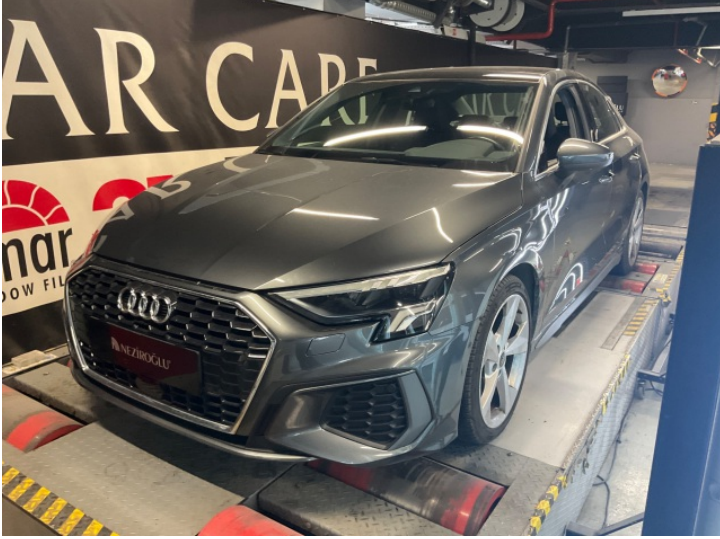
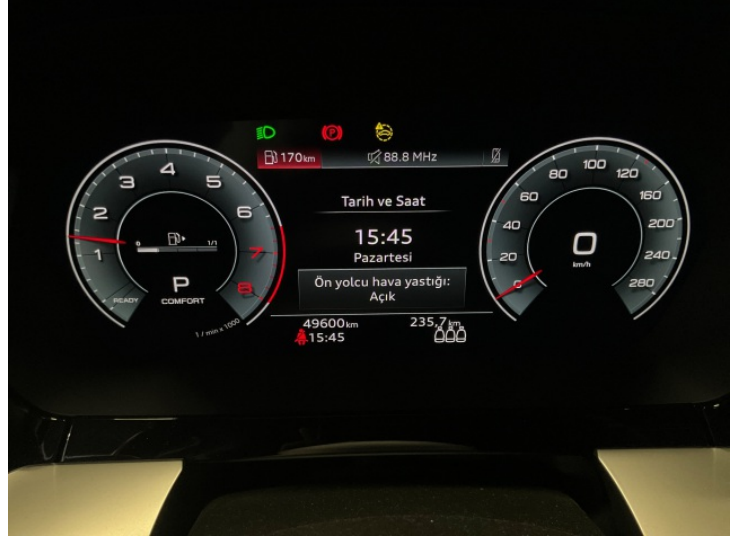
## Araç Resimleri

Tampon, arka, Arka tampon > Çizik

Çamurluk, sol arka, Çamurluk, sol arka > Çizik

Tampon, ön, Ön tampon > Çizik

Çamurluk, sol, Çamurluk, sol > Çizik

Dikiz aynası, sağ, Dış dikiz aynası kapağı > Çizik
