Rapor Tarihi: 18.11.2025 13:28 Bayi No: 0601 Sayfa: 1/9  
Rapor No: 06-01-1436969 Araç Giriş Tarihi: 18.11.2025 13:00 Araç Çıkış Tarihi: 18.11.2025 13:28  
Mersis No: 0309073518100001

# Full Plus Ekspertiz

## 06EPU521

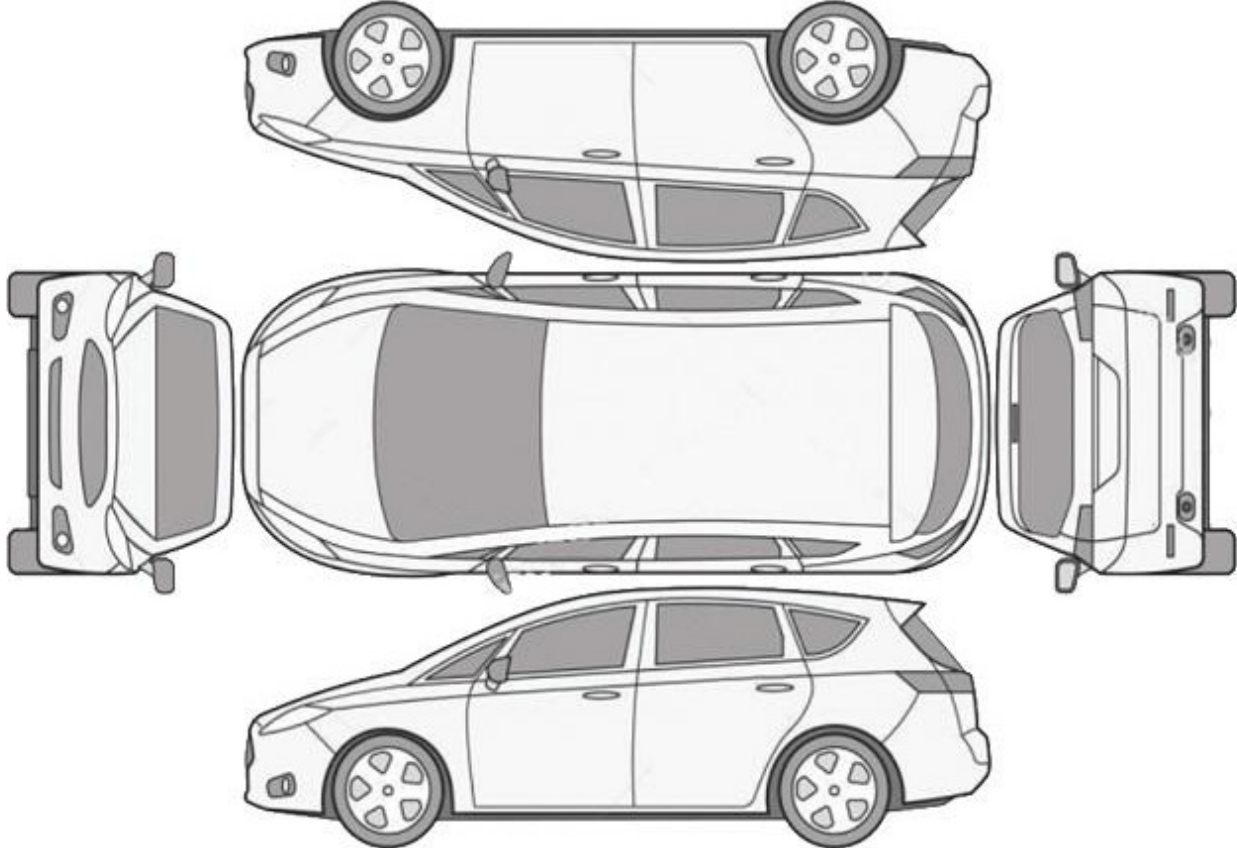
## Kaporta Kontrolü(Değişmiş Boyanmış kontrolü)

\*\*\*Araçta değişmiş ve boyanmış parça bulunmamaktadır\*\*\*

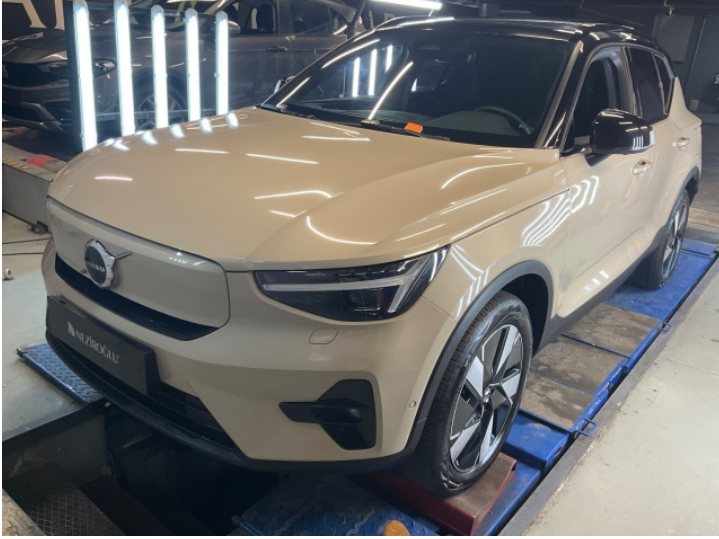
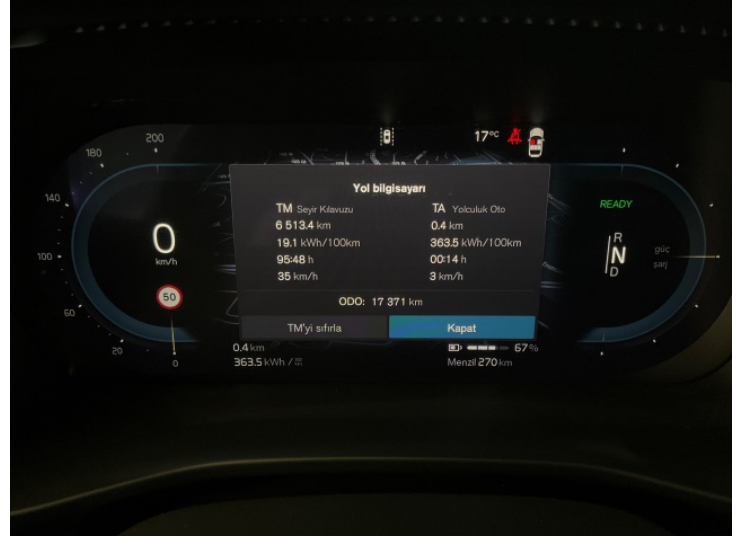
## Araç Resimleri

Tampon, ön, Ön tampon > Çizik

Kapı, sağ arka, Kapı, sağ arka > Çizik

Bagaj kapağı/kapısı, Bagaj kapısı > Çizik

Kapı, sol arka, Kapı, sol arka > Çizik

Bagaj kapağı/kapısı, Bagaj kapısı > Noktasal Ezik

Kapı, sol arka, Kapı, sol arka > Noktasal Ezik

Camlar, Ön cam > Taş izi

Tavan Motor kaputu ve ön iki çamurlukda şeffaf folyo kaplı olduğu için gözle boya ve kusur kontrolü yapılamamıştır. Jant yüzeylerinde çizikler mevcut.
