# Full Plus Ekspertiz

## 19AFG693

| Rengi | YEŞİL | Model | Tiggo8ProMax |

## Kaporta Kontrolü(Değişmiş Boyanmış kontrolü)

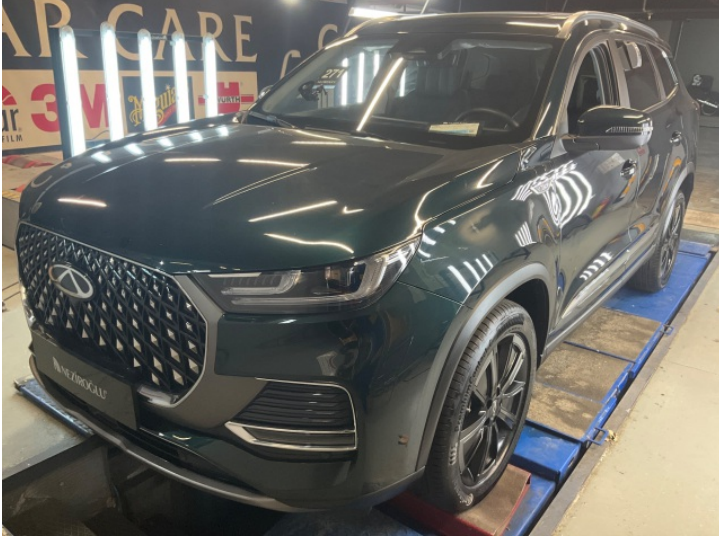
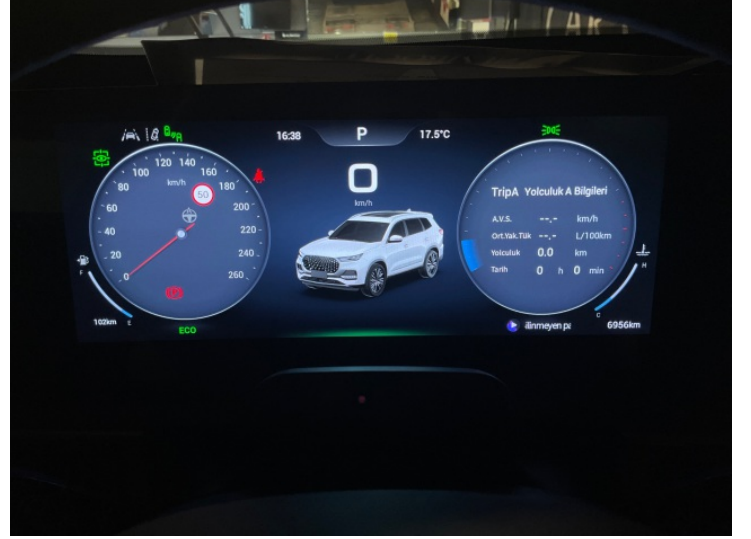
## Araç Resimleri

Kapı, sağ arka, Kapı, sağ arka  
> Çizik

Çamurluk, sağ arka, Çamurluk,  
sağ arka > Çizik

Kapı, sol ön, Kapı bandı > Çizik

Tampon, ön, Ön tampon >  
Çizik

Çamurluk, sağ, Çamurluk, sağ  
> Çizik

Kapı, sol arka, Kapı, sol arka >  
Çizik

Çamurluk, sağ, Çamurluk, sağ  
> Ezik

Kapı, sol arka, Kapı, sol arka >  
Ezik

Tampon, arka, Arka tampon >  
Rötüş

Kapı, sol ön, Kapı, sol ön >  
Rötüş

Kapı, sol ön, Kapı, sol ön >  
Standart Dışı Onarım

Çamurluk, sol, Çamurluk, sol >  
Rötüş

Motor kaputu, Motor kaputu >  
Taş izi
